# KARTA ADRESOWA ZABYTKU NIERUCHOMEGO

# KOŁOBRZEG

**KAMIENICA**

ul. Zygmuntowska 34  
78-100 Kołobrzeg  
dz. nr 33/4 obr. 11

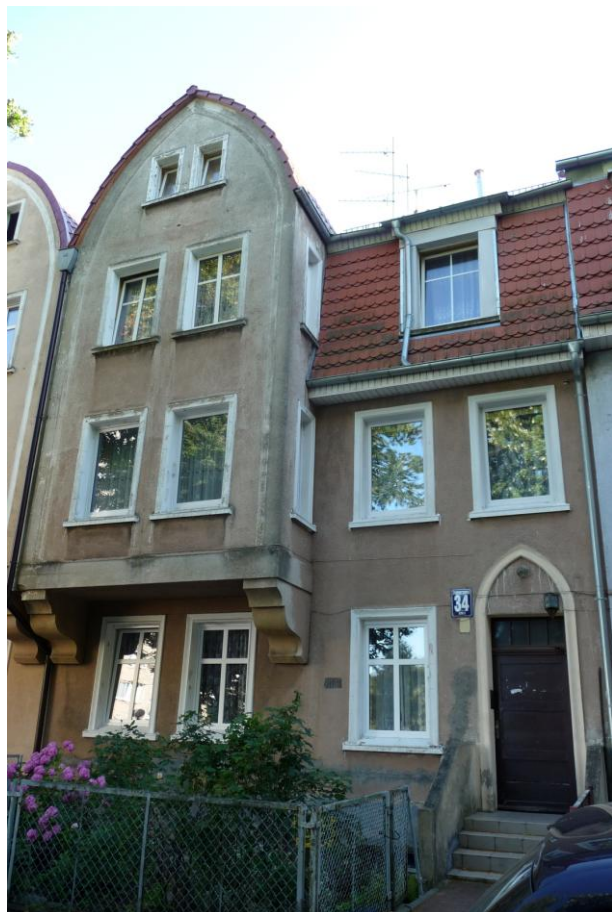
Widok budynku od północnego-wschodu

Budynek w średnim stanie technicznym i złym estetycznym, po częściowym remoncie: wymiana części pokrycia dachu, stolarki okiennej na PCV - w części - bez zachowania pierwotnych podziałów. Tynki brudne poszarzałe, z niewielkimi ubytkami. Wymagany remont elewacji i ujednoczenie podziałów okien. Do zachowania: bryła budynku, układ i dekoracje elewacji, kształt i istniejące podziały okien. Remonty w uzgodnieniu z Konserwatorem Zabytków.

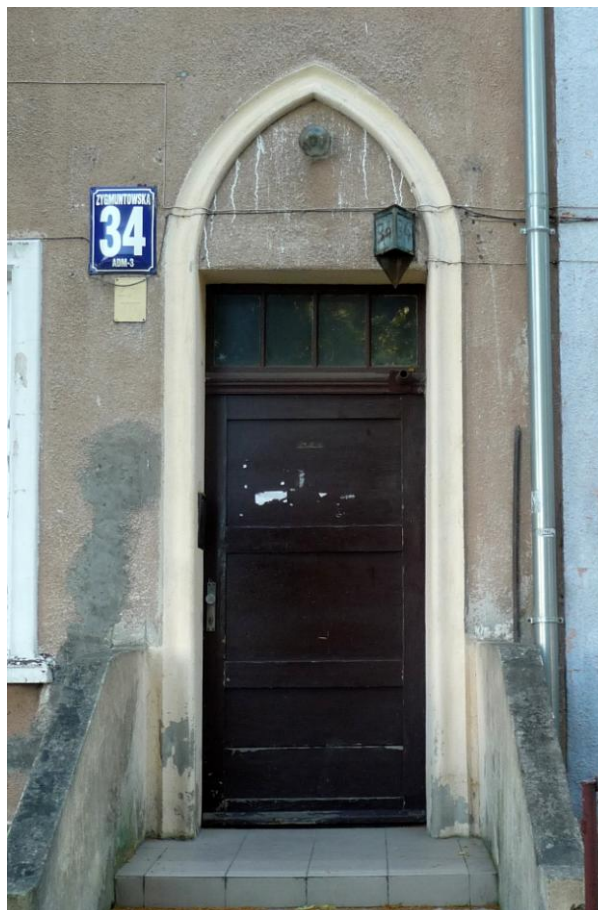
Wejście od ul. Zygmuntowskiej
