KARTA ADRESOWA ZABYTKU NIERUCHOMEGO

KOŁOBRZEG

KAMIENICA

ul. Zygmuntowska 46
78-100 Kołobrzeg
dz. nr 45/2 obr. 11

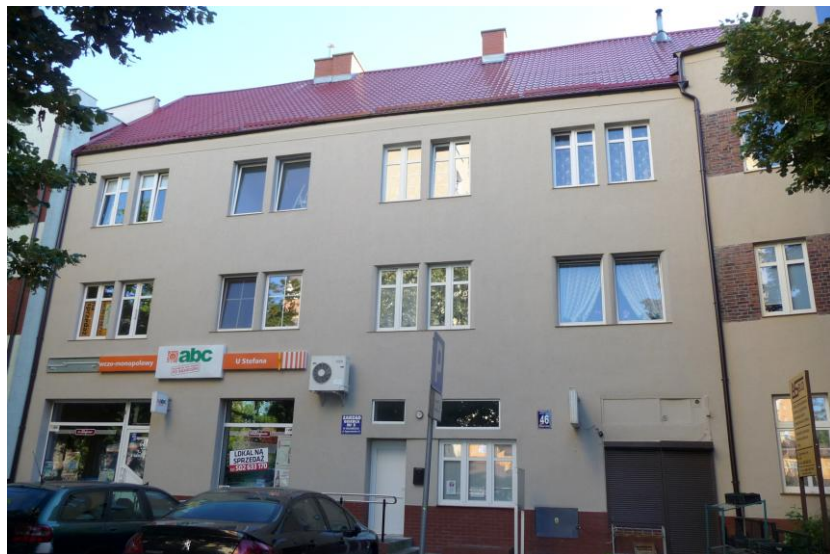
Widok budynku od północnego-wschodu

Budynek złożony z dwóch odrębnych budynków, zlokalizowanych w ciągu zwartej zabudowy, w układzie kalenicowym. Ściany murowane, tynkowane, dachy kryte blachą dachówką, cokoły licowane ceglaną okładziną. Okna prostokątne, bez opasek.

Budynek płn. wąski, podpiwniczony, trójkondygnacyjny, z dwuosiową facjatą na osi frontowej połaci dachu. Wzniesiony na rzucie prostokąta, z czteroosiową fasadą ukształtowaną lekko trójbocznie. Okna dwóch górnych kondygnacji wpisane w ceglane pasy ściany. Budynek wsch. - na rzucie wydłużonego prostokąta, trójkondygnacyjny, nakryty dwuspadowym dachem z wydłużoną facjatą na tylnej połaci dachu. W przyziemiu prostokątna brama, drzwi i witryny sklepowe, na piętrach - osiem osi okiennych, okna zestawione parami.

Budynek w bardzo dobrym stanie technicznym i estetycznym, po remoncie: termomodernizacja, wymiana tynków i zmiana kolorystyki, wymiana pokrycia dachu, stolarka okiennej na PCV, w większości - zachowaniem pierwotnych podziałów. Przeprowadzony remont uprościł podziały elewacyjne. Należy ujednoczyć podziały okien. Do zachowania: bryła budynku, układ i dekoracje elewacji, kształt i podziały okien. Remonty w uzgodnieniu z Konserwatorem Zabytków.

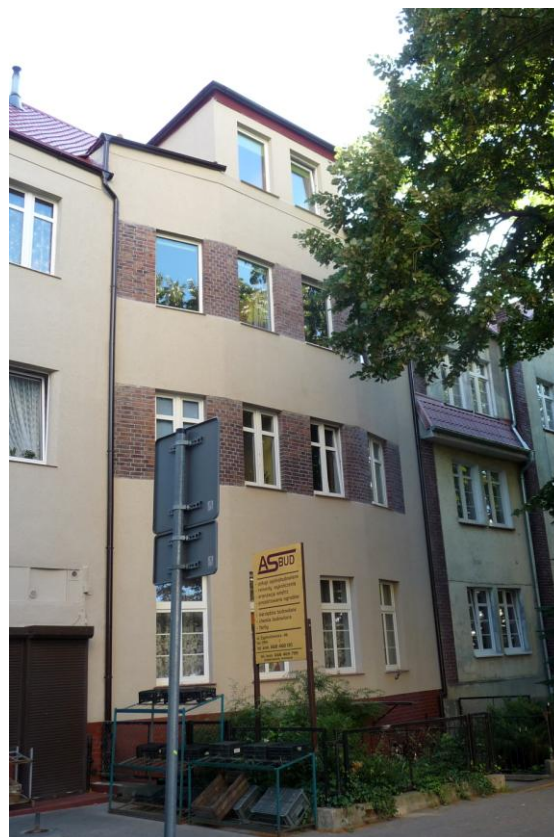
Widok budynku od północnego-wschodu
