## KARTA ADRESOWA ZABYTKU NIERUCHOMEGO

**K O Ł O B R Z E G**

**KAMIENICA**

ul. Graniczna 4  
78-100 Kołobrzeg  
dz. nr 187/25 obr. 12

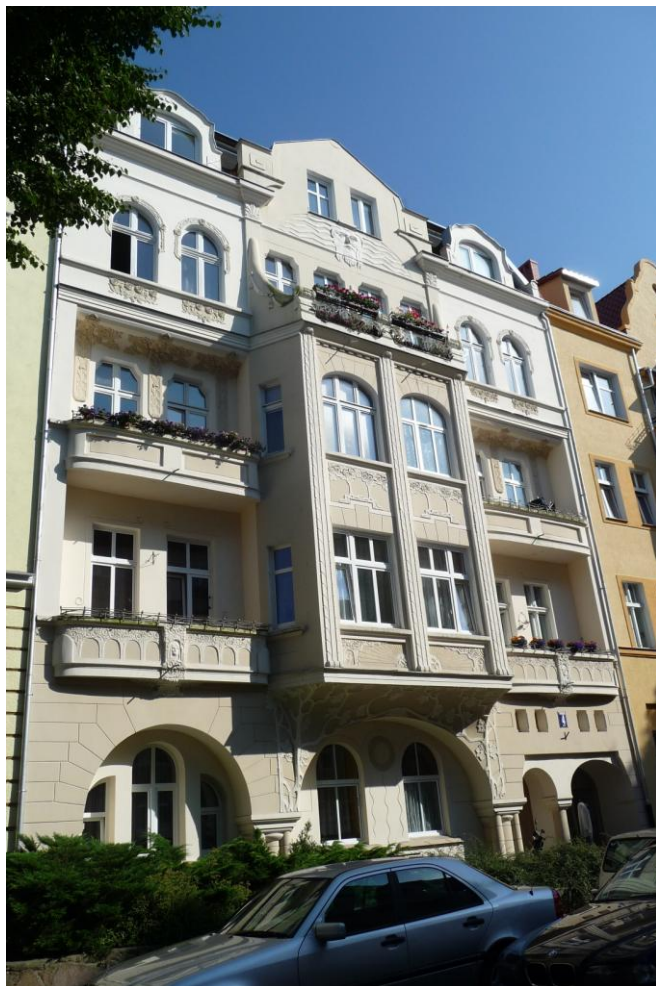
Widok budynku od północno-zachodu

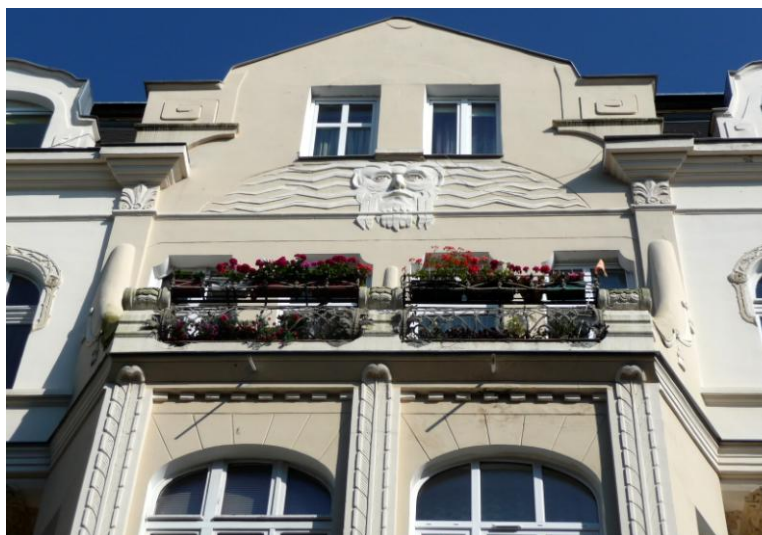
Balkon w elewacji północno-zachodniej

Wykusz artykułowany lizenami w porządku wielkim ujmującymi wnęki z oknami i płycinami podokiennymi; w zwieńczeniu - balkon z pełną balustradą i bocznymi ścianami w formie spływów. W płycinach podokiennych i na frontach lizen dekoracja sztukatorska. W 2 i 3 kondygnacji bocznych partii ściany - loggie; okna prostokątne (1 piętro) i zamknięte łukiem dwuramiennym (2 piętro), balustrady zdobione płycinowo i motywami roślinnymi; wewnątrz loggii 2 piętra z dekoracją roślinną. Kondygnację wieńczy profilowany gzyms parapetowy okien trzeciego piętra; pod oknami i wokół archiwolt - dekoracja roślinna. Ściana zwieńczona wyładowanym, profilowanym gzymsiem okapowym. Lukarny zamknięte łukiem wklęsło - wypukłym, z dolnymi uszakami przeprute oknem zamkniętym łukiem koszowym; środkowa facjata zamknięta trójkątnie, pod oknami dekorowana motywem maski.
