KARTA ADRESOWA ZABYTKU NIERUCHOMEGO

KOŁOBRZEG

**ELEKTROWNIA MIEJSKA, OB. FIRMA
CUKIERNICZA MARONA**

1912 r.

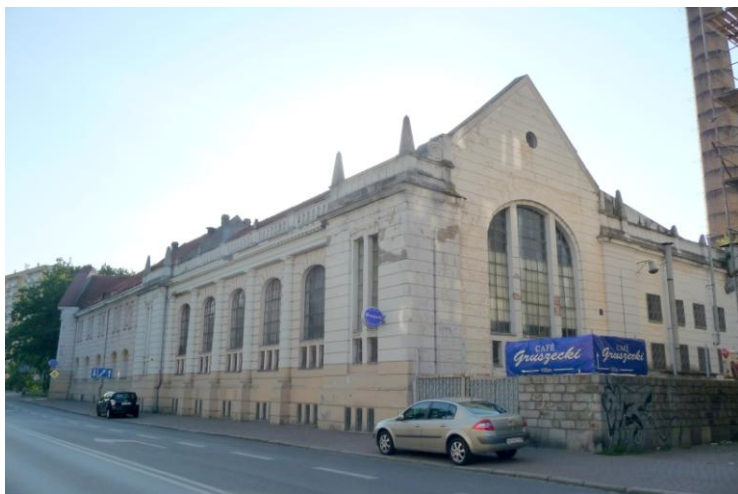
Widok budynku od wschodu

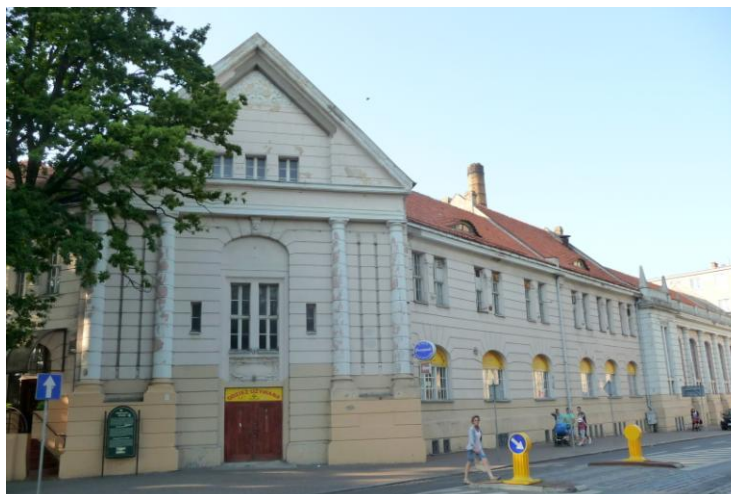
Widok budynku od południa

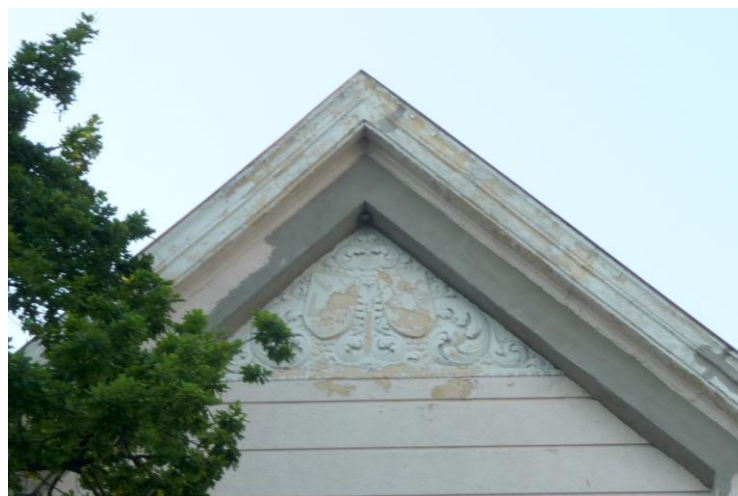
Szczyt narożnego ryzalitu w pd.-zach. części budynku

Półd. - zach. część budynku, z narożnym ryzalitem zwieńczonym trójkątnym szczytem, dwukondygnacyjna: na parterze okna zamknięte łukiem okrągłym, na piętrze - szerokie, prostokątne (elewacja półd. - zach.) i prostokątne biforia (elewacja półd. - wsch.). Naroże budynku trójosiowe - pośrodku dwukondygnacyjna blenda zamknięta łukiem odcinkowym, ujmująca prostokątne drzwi, płycinę podokienną z owalną tarczą w obramieniu z liści, rollwerku i chrząstek oraz prostokątne biforium. Po bokach w małe okienka. W bocznych partiach ściany, na wspólnych cokołach - pary kolumn dźwigających nadproże i szczyt z 3 oknami i z dekoracją sztukatorską w zwieńczeniu: dwie tarcze herbowe w liściastych labrach.

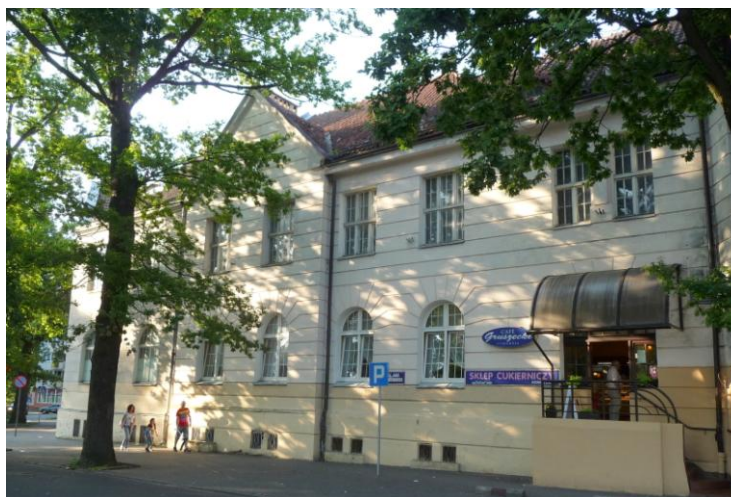
Widok budynku od południowo-zachodu

Budynek o znacznych walorach historycznych i zabytkowych. Stan techniczny dobry, ubytki tynku w elewacjach budynku półn. - wsch. wskazujące na zawilgocenie ścian od strony fundamentów oraz od strony dachu; okna pierwotne, metalowe, szklone wielopodziałowo. Część półd. - zach.: po remoncie: wymiana tynków i stolarki na PCV z zachowaniem pierwotnych podziałów. Budynek do całkowitego zachowania wraz z zespołem. Zakaz przebudów i zmiany wystroju elewacji, remonty pod ścisłym nadzorem konserwatorskim.
