KARTA ADRESOWA ZABYTKU NIERUCHOMEGO

KOŁOBRZEG

**BUDYNEK UŻYTECZNOŚCI PUBLICZNEJ -
STAROSTWO, OB. HOTEL CENTRUM**

ul. Katedralna 12/ Walki Młodych 9
78-100 Kołobrzeg
dz. nr 195/3 obr. 12

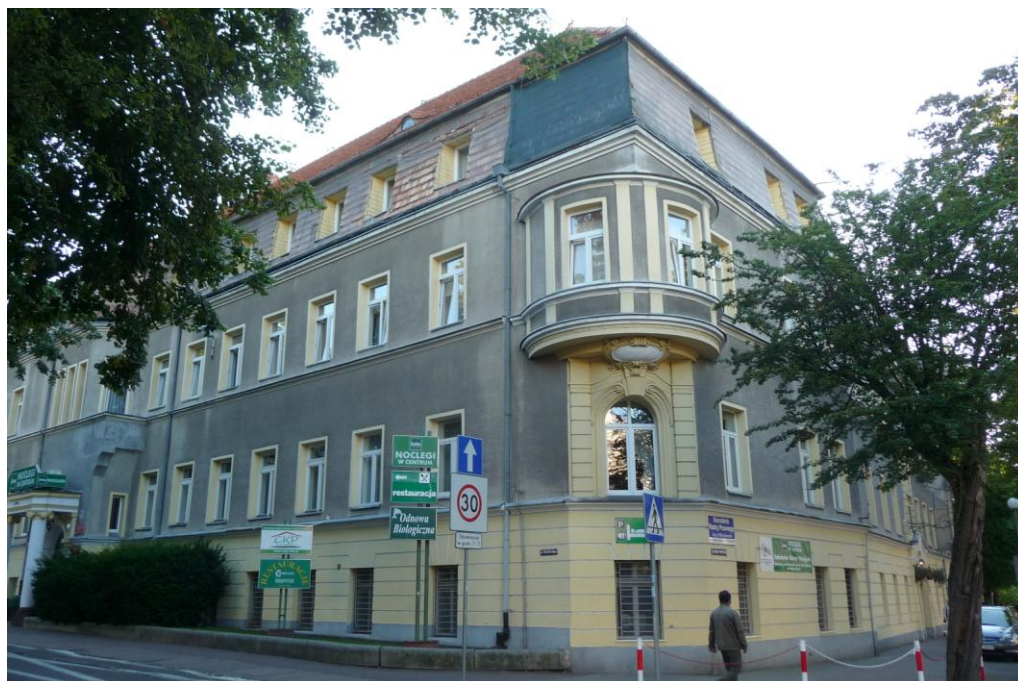
Widok budynku od wschodu

Budynek w ciągu zwartej zabudowy, o rozcłonkowanej bryle, na rzucie litery Ł z ryzalitami o zróżnicowanych rozmiarach, wykuszami i portykami kolumnowymi. Trójkondygnacyjny z kondygnacją użytkowego poddasza - w dolnej połaci mansardowego dachu, rozcłonkowanego trójkątnymi daszkami facjat, oknami powiekowymi i lukarnami. Ściany murowane, tynkowane fakturalnie, ciemnoszare, przyziemie budynku - poziomo boniowane w tynku gładkim, piaskowe, detal wypracowany w tynku, malowany żółto: węgary, opaski i obramienia okien, obramienia drzwi, lizeny oraz biały: gzymsy, kolumny, opaski drzwi. Dachy kryte ceramiczną karpiówką podwójnie w koronkę.

Budynek o wysokich walorach historycznych i zabytkowych. Sugestia wpisania obiektu do rejestru zabytków. Stan techniczny dobry. Tynki pociemniałe, miejscowo przebarwione, stolarka okien wymienia na PCV z zachowaniem pierwotnych podziałów. Do zachowania: bryła budynku, kompozycja i podziały i dekoracje elewacji, kształt i podziały otworów okiennych. Remonty w uzgodnieniu z Konserwatorem Zabytków.

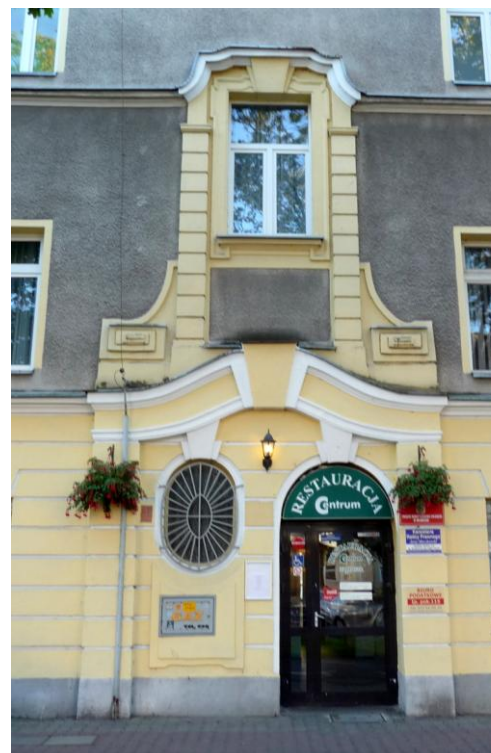
Wejście od strony ul. Walki Młodych

Kondygnacje rozdzielone linearnymi gzymsami, okna prostokątne w linearnych opaskach. Ściana narożnego wykusza - na rzucie półkola, dzielona lizenami; w podniebiu - muszla w obramieniu z rollwerku. Poniżej - arkadowe okno w szerokiej, profilowanej opasce spiętej trapezowatym zwornikiem, ujęte parą poziomo kanelowanych pilastrów. Wejście główne arkadowe, wraz z owalnym oknem w opasce ze zwornikiem i płyciną podokienna, ujęte parą boniowanych pilastrów dźwigających szeroki łuk wklęsło - wypukły z trapezowatym zwornikiem. Powyżej rozbudowane obramienie okna: szeroka opaska z uszakami, wraz z podokienną płyciną gładkiego tynku, ujęta parą pilastrów i spływami wolutowymi. Arkadowe drzwi w opaskach osłonięte portykami dwukolumnowymi: jońskie kolumny dźwigają pełne nadproże.
