KARTA ADRESOWA ZABYTKU NIERUCHOMEGO

KOŁOBRZEG

PENCJONAT, OB. HOTEL

ul. Marcina Borzymowskiego 3
78-100 Kołobrzeg
dz. nr 76 obr. 4

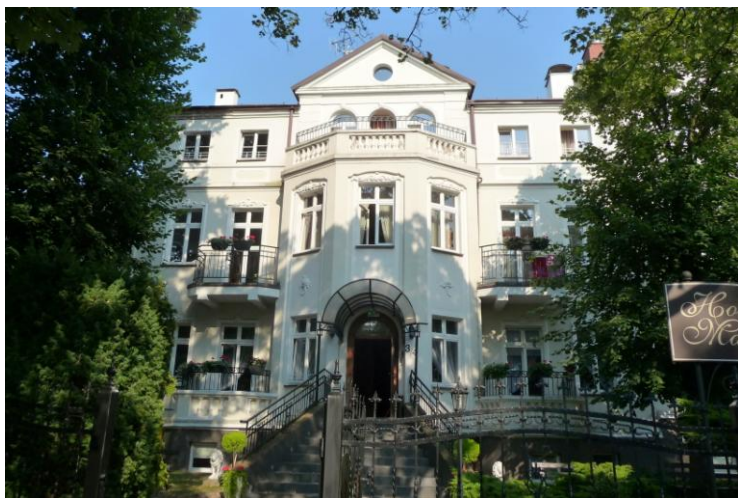
Widok środkowej części pensjonatu, od zachodu

Fasada budynku środkowego, w partii ryzalitu poprzedzona dwukondygnacyjnym, wielobocznym aneksem dźgającym balkon z tralkową balustradą. Przed arkadowym wejściem głównym - schody. Po bokach aneksu - wieloboczne balkony z balustradami tralkowymi (parter) i metalowymi (piętro). Okna w większości prostokątne, w profilowanych opaskach; na parterze - ze zwornikiem w kluczu, na piętrze - z nadprożem dekorowanym liśćmi akantu w układzie antytetycznym; trzy osie aneksu z balkonem ujęte we wspólne pionowe wnęki, górą wykrojone faliście. Trzecia kondygnacja ryzalitu, ujęta w boniowane lizeny, przepruta arkadowymi otworami w opaskach z liściastym zwornikiem.

Budynek o wartościach zabytkowych, wewnątrz w znacznym stopniu przekształcony: wymiana klatki schodowej, częściowa zmiana układu wnętrza oraz wymianę stolarki okiennej i drzwiowej, skucie części detalu z elewacji podczas wymiany tynków. Stan techniczny obiektu bardzo dobry. Do zachowania: bryła, podziały elewacji, kształt otworów. Remonty uzgadniać z Konserwatorem Zabytków.

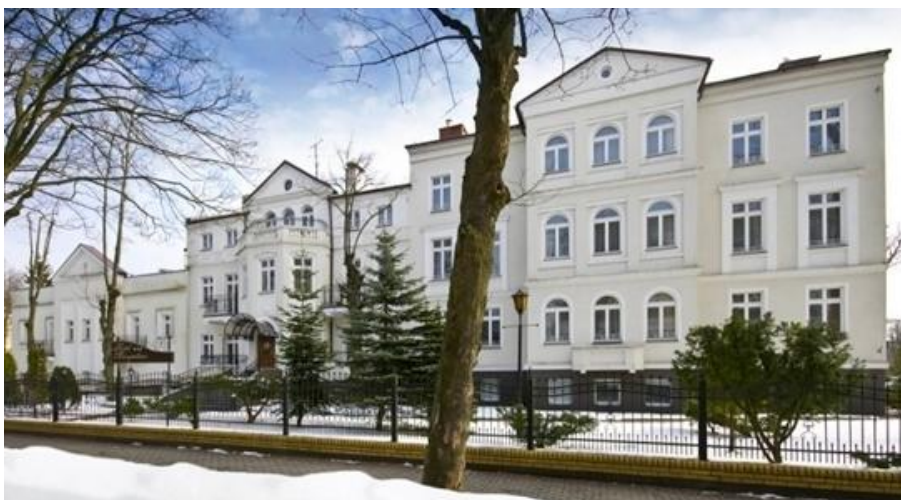
Widok budynku od zachodu

Wolnostojący, wielkokubaturowy budynek złożony z trzech budynków tworzących wydłużony prostokąt na osi półn. - połd. , z prostopadłym skrzydłem od półn. Komplex w całości wysoko podpiwniczony z użytkowymi piwnicami. Poszczególne człony różnicowane w wysokości: budynek półn. na rzucie litery L - jednokondygnacyjny, płasko nakryty; budynek środkowy dwukondygnacyjny z użytkowym poddaszem i połd. - trójkondygnacyjny - obydwie na rzutach prostokątnych. Elewacje południowe rozczłonkowane ryzalitami z trójkątnymi szczytami w zwieńczeniu; w szczytach - koliste okna. Dachy budynku połd. i środkowego - dwuspadowe, dach budynku półn. - płaski. Elewacje skomponowane regularnie, białe malowane, z białym detalem wypracowanym w tynku.
