KARTA ADRESOWA ZABYTKU NIERUCHOMEGO

K O Ł O B R Z E G

**BUDYNEK KOSZAROWY-GARAŻ, OB. BUDYNEK
USŁUGOWY**

ul. Kujawska 4
78-100 Kołobrzeg
dz. nr 11/37 obr. 18

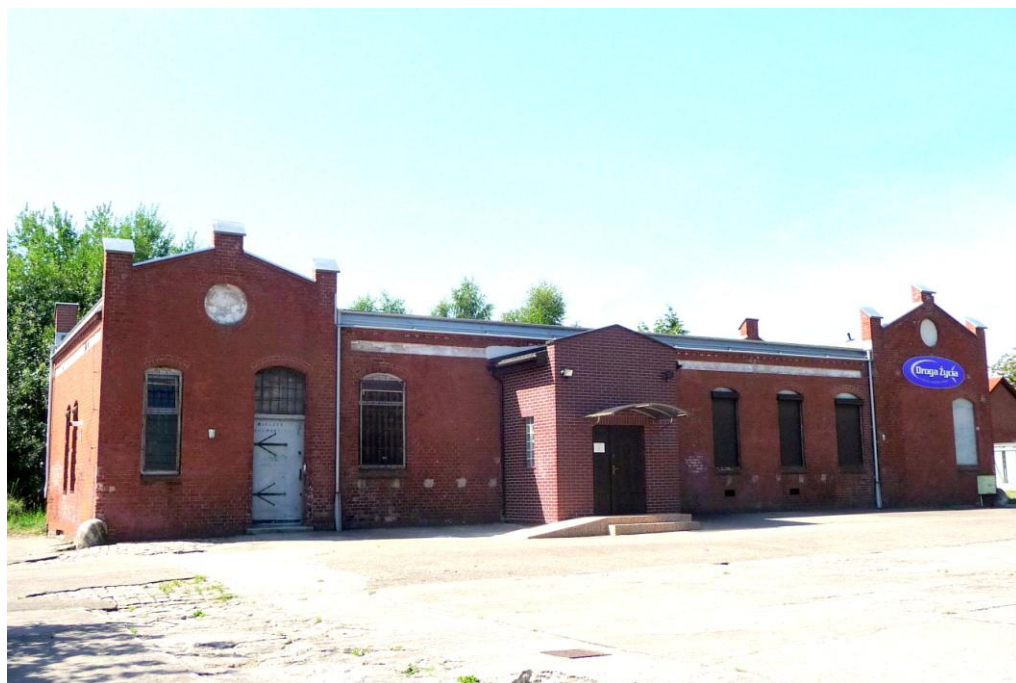
Widok budynku od północnego-wschodu

Parterowy budynek na rzucie wydłużonego prostokąta, płasko nakryty, z poprzecznymi skrzydłami na krótszych końcach, minimalnie wysuniętymi przed lico elewacji płn. - wsch. Dachu skrzydeł płytkie, dwuspadowe, osłonięte trójkątnymi szczytami ze sterczynami, wzniesionymi nad poziom dachu. W elewacji płn. - wsch. - prostokątny wtórny aneks, rozmieszczony niesymetrycznie. Ściany murowane z cegły, detal ceglany, pas wieńczącego fryzu - tynkowany, dach kryty blachą. Otwory okienne jednodelne z nadświetleniem, zamknięte łukiem odcinkowym. W zwieńczeniu ścian - pas tynkowanego wgłębnego fryzu i gzyms kostkowy; w zwieńczeniu szczytów - koliste tynkowane tonda. Otwory okienne skrzydła płn. - zach. - zamurwane.

Stan techniczny dobry, estetyczny - średni: wprowadzenie aneksu w fasadzie zaburzyło pierwotną bryłę budynku; niewielkie ubytki cegły, białe zabrudzenia cegły w dolnych partiach budynku, złuszczenia tynku w detalach tynkowanych, zamurwane pierwotne okna, pozostawione w formie blend, pierwotna stolarka w części oryginalna, ze złuszczoną farbą. Do zachowania: bryła, kompozycja i wystrój elewacji, kształt i podziały otworów okiennych. Remonty należy uzgadniać z Konserwatorem Zabytków.

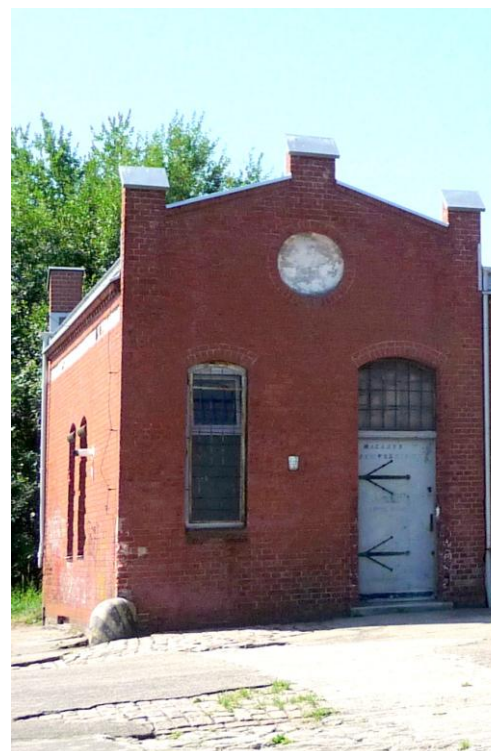
skrzydło południowe,
widok od północnego-wschodu
