KARTA ADRESOWA ZABYTKU NIERUCHOMEGO

KOŁOBRZEG

KAMIENICA

ul. Giętdowa 12
78-100 Kołobrzeg
dz. nr 190 obr. 12

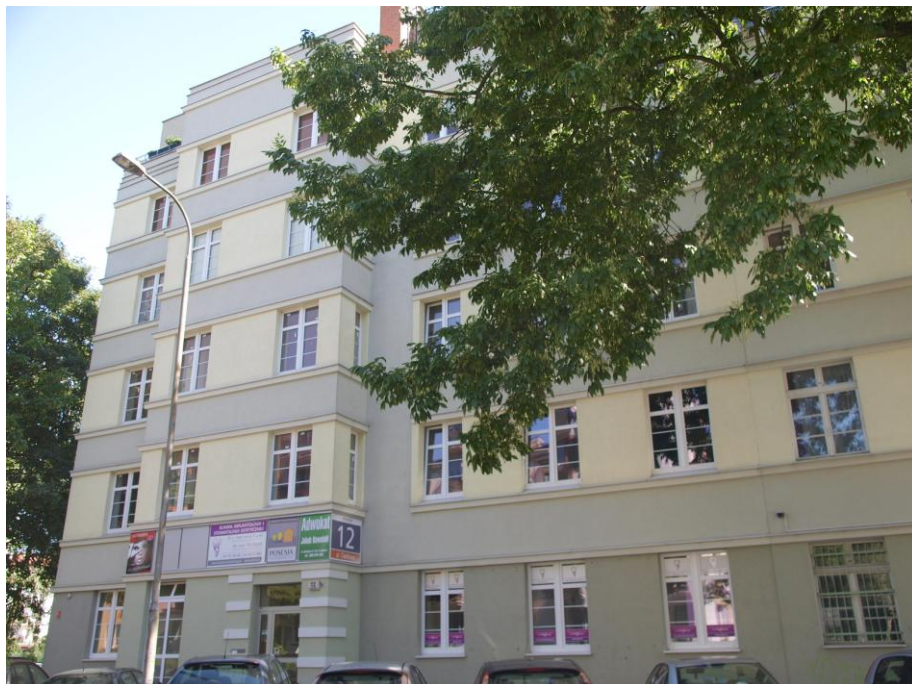
Widok budynku od północnego-zachodu

Budynek o znacznych wartościach zabytkowych. Stan techniczny i estetyczny bardzo dobry, budynek po remoncie: termomodernizacja (?), wymiana stolarki na PCV. Do zachowania: bryła, kompozycja i podziały fasady, kształt i podziały otworów okiennych. Do zachowania układ wnętrz, forma klatki schodowej. Remonty w uzgodnieniu z Konserwatorem Zabytków.

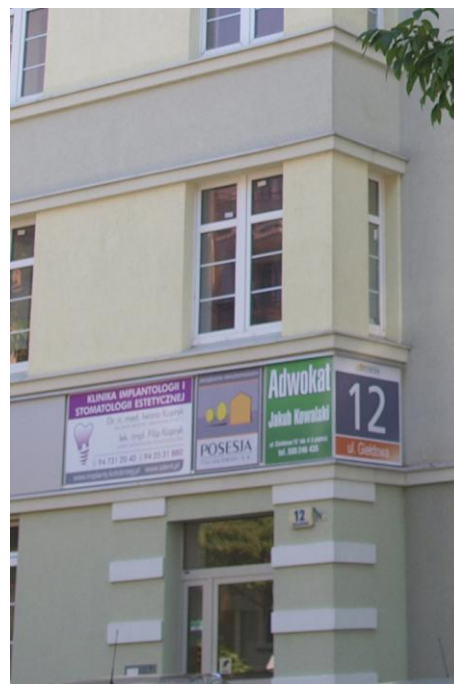
Otwory okienne w ryzalitu elewacji północno-wschodniej
