KARTA ADRESOWA ZABYTKU NIERUCHOMEGO

KAMIENICA

1 ćw. XX w.

ul. Zygmuntowska 10
78-100 Kołobrzeg
dz. nr 16/2 obr. 11

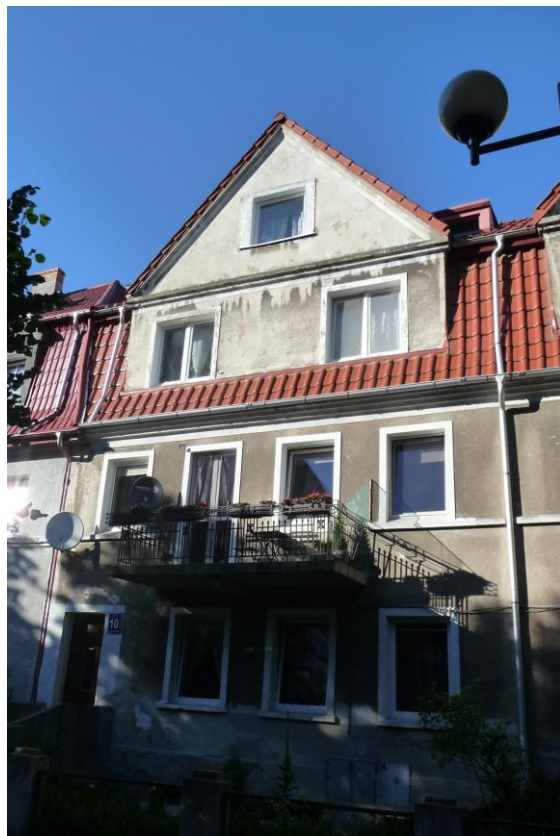
Widok budynku od południowego-zachodu

Budynek w ciągu zwartej zabudowy. Wzniesiony na rzucie prostokąta, podpiwniczony dwukondygnacyjny, z prostokątną dwuosiową facjatą zwieńczoną trójkątnym szczytem - na frontowej pości mansardowego dachu. Ściany murowane, tynkowane fakturalnie, detal wypracowany w tynku gładkim, dach kryty ceramiczną falcówką. Fasada czterosiowa, z prostokątnymi drzwiami w osi zach., w 2 - 3 osi piętra - prostokątny balkon z ażurową, kutą balustradą. Okna prostokątne, w gładkich, taśmowych opaskach; na piętrze ujęte gzymsem parapetowym. W zwieńczeniu profilowany gzyms koronujący, w szczycie - poziome okno prostokątne.

Budynek w średnim stanie technicznym i złym estetycznym, po częściowym remoncie: wymiana pokrycia dachu, stolarki okiennej na PCV - w części - bez zachowania pierwotnych podziałów. Tynki brudne i poszarzałe, zacieki na tynku facjaty i szczytu, przemurowania okna szczytu. Wymagany remont elewacji. Do zachowania: bryła budynku, układ i dekoracje elewacji, kształt i istniejące podziały okien. Remonty w uzgodnieniu z Konserwatorem Zabytków.

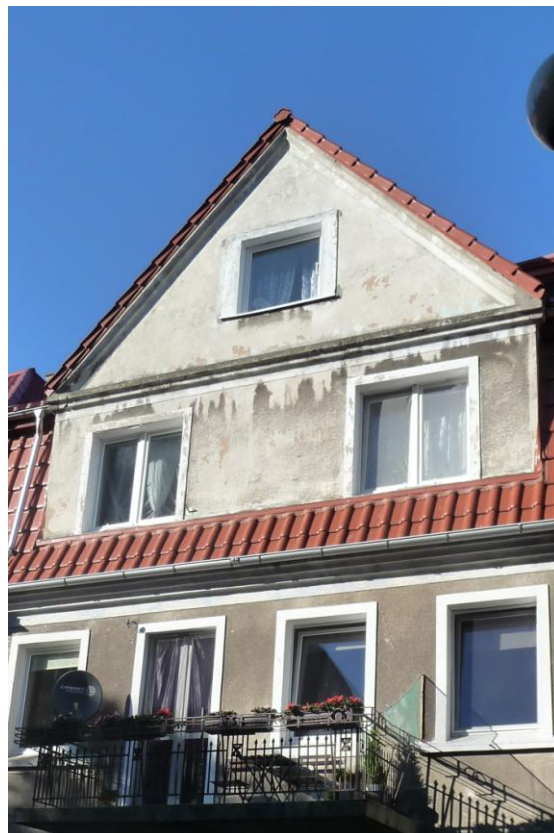
Facjata w frontowej połąci dachu
