<p>GEZ</p>	<p>KARTA ADRESOWA ZABYTKU NIERUCHOMEGO</p>		<p>3. Miejscowość</p> <p>KOŁOBRZEG</p>
<p>1. Nazwa</p> <p>KAMIENICA</p>	<p>2. Czas powstania</p> <p>Lata 20-te XX w.</p>	<p>8. Fotografia z opisem wskazującym orientację albo mapa z zaznaczonym stanowiskiem archeologicznym</p>	<p>4. Adres</p> <p>ul. 1 Maja 3 78-100 Kołobrzeg dz. nr 263 obr. 11</p>
<p>8. Fotografia z opisem wskazującym orientację albo mapa z zaznaczonym stanowiskiem archeologicznym</p>		<p>5. Przynależność administracyjna</p> <p>województwo zachodniopomorskie powiat kołobrzeski gmina Miasto Kołobrzeg</p> <p>6. Formy ochrony</p> <p>Miejscowy plan zagospodarowania przestrzennego miasta Kołobrzeg: UCHWAŁA NR VI/73/19 RADY MIASTA KOŁOBRZEG z dnia 19 marca 2019 r. w sprawie miejscowego planu zagospodarowania przestrzennego części obszaru miasta Kołobrzeg "5-Trzebiatowska" z wyłączeniem działek o nr 10/7, 75/1, 76/24, 122/12, 122/14, 122/15, 122/16, 122/17 oraz części działek nr 10/9, 74/3 i 122/6, obręb 18</p>	<p>7. Opracowanie karty (autor, data i podpis)</p> <p>Jakub Danielski, 04.08.2015 r.</p> <p><i>Jakub Danielski</i></p> <p>PREZYDENT MIASTA KOŁOBRZEG</p> <p>Anna Meczowska</p>

9. Opis

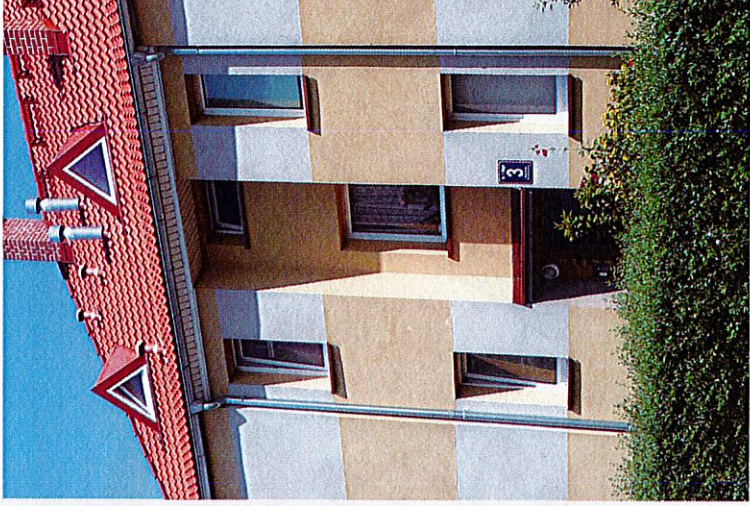
Część elewacji południowo-zachodniej

Widok budynku od zachodu

Budynek usytuowany kalenicą równoległą do ulicy, wolnostojący, na rzucie prostokąta. Dwukondygnacyjny, podpiwniczony, nakryty czterospadowym dachem, rozczłonkowanym trójkątnymi lukarnami - trzy na potaci frontowej, po jednej - na potaciach bocznych. Dach kryty ceramicznie.

Fasada symetryczna, pięciosiowa, osiowo zrównoważona: środkowa oś klatki schodowej we wglębnym ryzalicie, sąsiednie osie wąskich pionowych okien - w ryzalicie płytszym, ujętym rurami spustowymi rynien. Prostokątne drzwi wejściowe osłonięte daszkiem okapowym. Elewacja pn. - zach. - trójosiowa, płd. - wsch. - dwuosiowa. Cokół budynku i elewacje gładko tynkowane, różnicowane kolorystycznie w układzie pasowym; węgary drzwi licowane płytami klinkierowymi.

Budynek o średnich walorach zabytkowych - do zachowania - jako element jednorodnego modernistycznego zespołu mieszkalnego. Do zachowania bryła budynku, rozmieszczenie i kształt otworów. Remonty w uzgodnieniu z Konserwatorem Zabytków. Stan bardzo dobry - po remoncie: termomodernizacja, wymiana stolarki okiennej bez zachowania pierwotnych podziatów, tynków i zmiana kolorystyki elewacji oraz wymiana pokrycia dachowego.
