<p><b>GEZ</b></p>	<p><b>KARTA ADRESOWA ZABYTKU NIERUCHOMEGO</b></p>		<p>3. Miejscowość</p> <p><b>KOŁOBRZEG</b></p>
<p>1. Nazwa</p> <p><b>KAMIENICA</b></p>	<p>2. Czas powstania</p> <p><b>Lata 20-te XX w.</b></p>	<p>8. Fotografia z opisem wskazującym orientację albo mapa z zaznaczonym stanowiskiem archeologicznym</p>	
<p>4. Adres</p> <p><b>ul. 1 Maja 43 78-100 Kołobrzeg dz. nr 244/1 obr. 11</b></p>

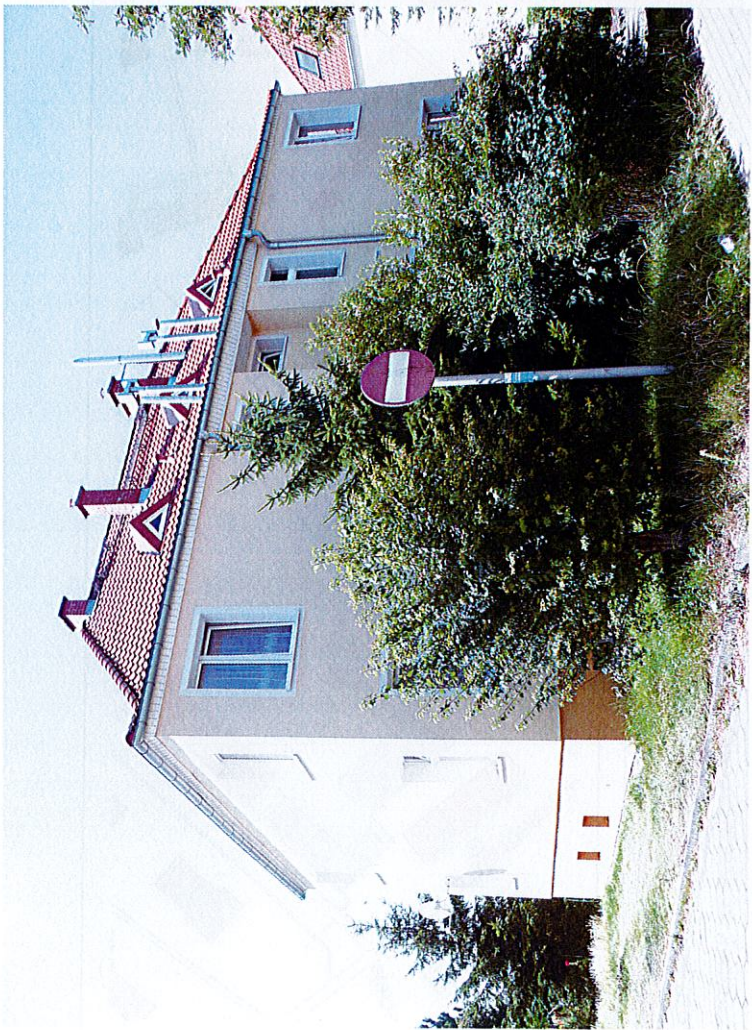
<p>5. Przynależność administracyjna</p> <p><b>województwo zachodniopomorskie powiat kołobrzegi gmina Miasto Kołobrzeg</b></p>		<p>6. Formy ochrony</p> <p><b>UCHWAŁA NR VI/73/19 RADY MIASTA KOŁOBRZEG</b> z dnia 19 marca 2019 r. w sprawie miejscowego planu zagospodarowania przestrzennego części obszaru miasta Kołobrzeg "5-Trzebiatowska" z wyłączeniem działek o nr 10/7, 75/1, 76/24, 122/12, 122/14, 122/15, 122/16, 122/17 oraz części działek nr 10/9, 74/3 i 122/6, obręb 18</p>	
<p>7. Opracowanie karty (autor, data i podpis)</p> <p><b>Jakub Danielski, 04.08.2015 r.</b></p> <p><i>Danielski</i> <b>PREZYDENT MIASTA KOŁOBRZEG</b></p> <p><b>Aktualizacja: 2023 r.</b></p> <p><i>Anna Wyszczkowska</i> <b>Anna Wyszczkowska</b></p>		<p>Widok budynku od wschodu</p> <p>Część elewacji północno-wschodniej</p>

Budynek usytuowany kalenicą równoległą do ulicy, wolnostojący. Na rzucie prostokąta, podpiwniczony dwukondygnacyjny, nakryty czterospadowym dachem, rozczłonkowanym trzema trójkątnymi lukarnami na połaci frontowej. Dach kryty dachówką ceramiczną.

Fasada symetryczna, pięcioosiowa, osiowo zryzalitowana: środkowa oś klatki schodowej we wgłębny ryzalicy, sąsiednie osie wąskich pionowych okien - w ryzalicy płytzym, zaakcentowanym rurami spustowymi rynien. W przyległości osi środkowej - prostokątne drzwi wejściowe osłonięte daszkiem okapowym. Elewacje boczne - dwuosiowe. Cokół budynku i elewacje gładko tynkowane, wokół okien w fasadzie taśmowe opaski zaakcentowane białą barwą; węgary drzwi licowane płytkami klinkierowymi.

Budynek o średnich walorach zabytkowych - do zachowania - jako element jednorodnego modernistycznego zespołu mieszkalnego. Do zachowania bryła budynku, rozmieszczenie i kształt otworów. Remonty w uzgodnieniu z Konserwatorem Zabytków. Stan bardzo dobry - po remoncie obejmującym ocieplenie ścian, wymianę stolarki okiennej, tynków i zmianę kolorystyki elewacji oraz wymianę pokrycia dachowego.
