<p>GEZ</p>	<p>KARTA ADRESOWA ZABYTKU NIERUCHOMEGO</p>		<p>3. Miejscowość</p> <p>KOŁOBRZEG</p>
<p>1. Nazwa</p> <p>KAMIENICA</p>	<p>2. Czas powstania</p> <p>Lata 20-te XX w.</p>	<p>8. Fotografia z opisem wskazującym orientację albo mapa z zaznaczonym stanowiskiem archeologicznym</p> <div style="display: flex; justify-content: space-around;">     </div> <p>Widok budynku od północy</p> <p> Część elewacji północno-wschodniej</p>	
<p>4. Adres</p> <p>ul. 1 Maja 45 78-100 Kołobrzeg dz. nr 246 obr. 11</p>		<p>5. Przynależność administracyjna</p> <p>województwo zachodniopomorskie</p> <p>powiat kołobrzeski</p> <p>gmina Miasto Kołobrzeg</p>	<p>6. Formy ochrony</p> <p>UCHWAŁA NR VI/73/19 RADY MIASTA KOŁOBRZEG z dnia 19 marca 2019 r. w sprawie miejscowego planu zagospodarowania przestrzennego części obszaru miasta Kołobrzeg "5-Trzebiatowska" z wyłączeniem działek o nr 10/7, 75/1, 76/24, 122/12, 122/14, 122/15, 122/16, 122/17 oraz części działek nr 10/9, 74/3 i 122/6, obręb 18</p>

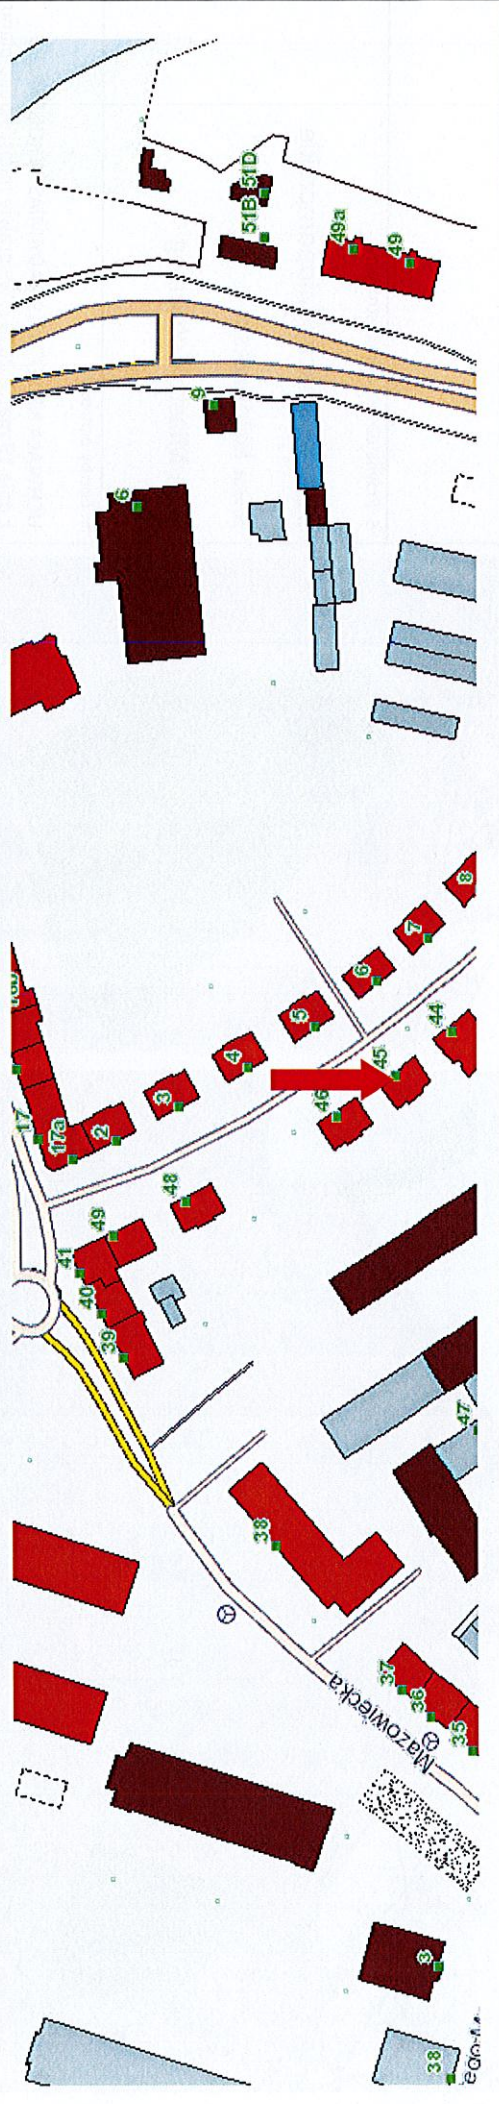
Budynek usytuowany równoległe do ulicy, wolnostojący. Wzniesiony na rzucie prostokąta, podpiwniczony, dwukondygnacyjny, nakryty czterospadowym dachem, rozczłonkowanym trzema trójkątnymi lukarnami na potaci frontowej. Dach kryty dachówką ceramiczną.

Fasada symetryczna, pięcioosiowa, osiowo zryzalitowana: środkowa oś klatki schodowej we wgłębnym ryzalicie, sąsiednie osie wąskich pionowych okien - w ryzalicie płytszym, zaakcentowanym rurami spustowymi rynien. Prostokątne drzwi wejściowe ostionięte daszkiem okapowym. Elewacja pfd. - wsch. dwuosiowa, pfn. - zach. - trójosiowa. Cokół budynku i elewację gładko tynkowane, różnicowane kolorystycznie w układzie pasowym; węgary drzwi licowane płytkami klinkierowymi.

Budynek o średnich walorach zabytkowych - do zachowania - jako element jednorodnego modernistycznego zespołu mieszkalnego. Do zachowania bryła budynku, rozmieszczenie i kształt otworów. Remonty w uzgodnieniu z Konserwatorem Zabytków. Stan bardzo dobry - po remoncie obejmującym ocieplenie ścian, wymianę stolarki okiennej, tynków i zmianę kolorystyki elewacji oraz wymianę pokrycia dachowego.
