<p>GEZ</p>	<p>KARTA ADRESOWA ZABYTKU NIERUCHOMEGO</p>		<p>3. Miejscowość</p> <p>KOŁOBRZEG</p>
<p>1. Nazwa</p> <p>KAMIENICA</p>	<p>2. Czas powstania</p> <p>Lata 20-te XX w.</p>	<p>8. Fotografia z opisem wskazującym orientację albo mapa z zaznaczonym stanowiskiem archeologicznym</p>	<p>4. Adres</p> <p>ul. 1 Maja 8 78-100 Kołobrzeg dz. nr 257/1 obr. 11</p> <p>5. Przynależność administracyjna</p> <p>województwo zachodniopomorskie powiat kołobrzeski gmina Miasto Kołobrzeg</p> <p>6. Formy ochrony</p> <p>UCHWAŁA NR VI/73/19 RADY MIASTA KOŁOBRZEG z dnia 19 marca 2019 r. w sprawie miejscowego planu zagospodarowania przestrzennego części obszaru miasta Kołobrzeg "5-Trzebiatowska" z wyłączeniem działek o nr 10/7, 75/1, 76/24, 122/12, 122/14, 122/15, 122/16, 122/17 oraz części działek nr 10/9, 74/3 i 122/6, obręb 18</p> <p>7. Opracowanie karty (autor, data i podpis)</p> <p>Jakub Danielski, 04.08.2015 r. <i>Jakub Danielski</i> PREZYDENT MIASTA KOŁOBRZEG Aktualizacja: 2023 r. <i>Anna Maczkowska</i></p>

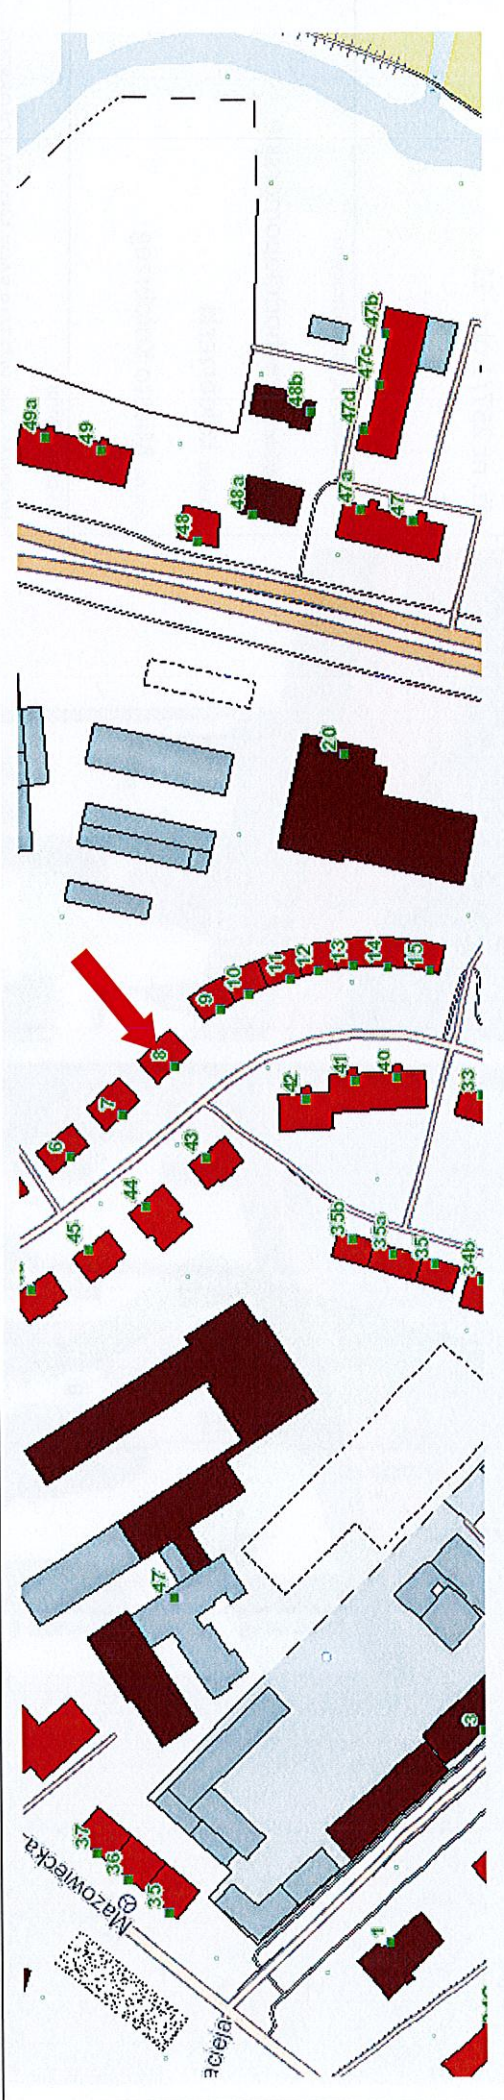
<p>Widok budynku od zachodu</p> <p>Część elewacji południowo-zachodniej</p>

Budynek usytuowany kalenicą równoległą do ulicy, wolnostojący. Na rzucie prostokąta, podpiwniczony dwukondygnacyjny, nakryty czterospadowym dachem, rozczłonkowanym trzema trójkątnymi lukarnami na połaci frontowej. Dach kryty dachówką ceramiczną.

Fasada symetryczna, pięcioosiowa, osiowo zryzalitowana: środkowa oś klatki schodowej we wglębionym ryzalicie, sąsiednie osie wąskich pionowych okien - w ryzalicie płytowym, zaakcentowanym rurami spustowymi rynien. Prostokątne drzwi wejściowe osłonięte daszkiem okapowym. Elewacje boczne - dwuosiowe; w przziemiu elewacji pfd. - wsch. dodatkowo otwór okienny w osi środkowej. Cokół budynku i elewacje gładko tynkowane, lekko zróżnicowane kolorystycznie w układzie pasowym; węgary drzwi licowane płytkami klinkierowymi.

Budynek o średnich walorach zabytkowych - do zachowania - jako element jednorodnego modernistycznego zespołu mieszkalnego. Do zachowania bryła budynku, rozmieszczenie i kształt otworów. Remonty w uzgodnieniu z Konserwatorem Zabytków. Stan bardzo dobry - po remoncie obejmującym ocieplenie ścian, wymianę stolarki okiennej, tynków i zmianę kolorystyki elewacji oraz wymianę pokrycia dachowego.
