<p>GEZ</p>	<p>3. Miejscowość</p> <p>KOŁOBRZEG</p>	
<p>1. Nazwa</p> <p>BUDYNEK MIESZKALNY</p>	<p>2. Czas powstania</p> <p>Lata 20/30-te XX w.</p>	
<p>8. Fotografia z opisem wskazującym orientację albo mapa z zaznaczonym stanowiskiem archeologicznym</p>

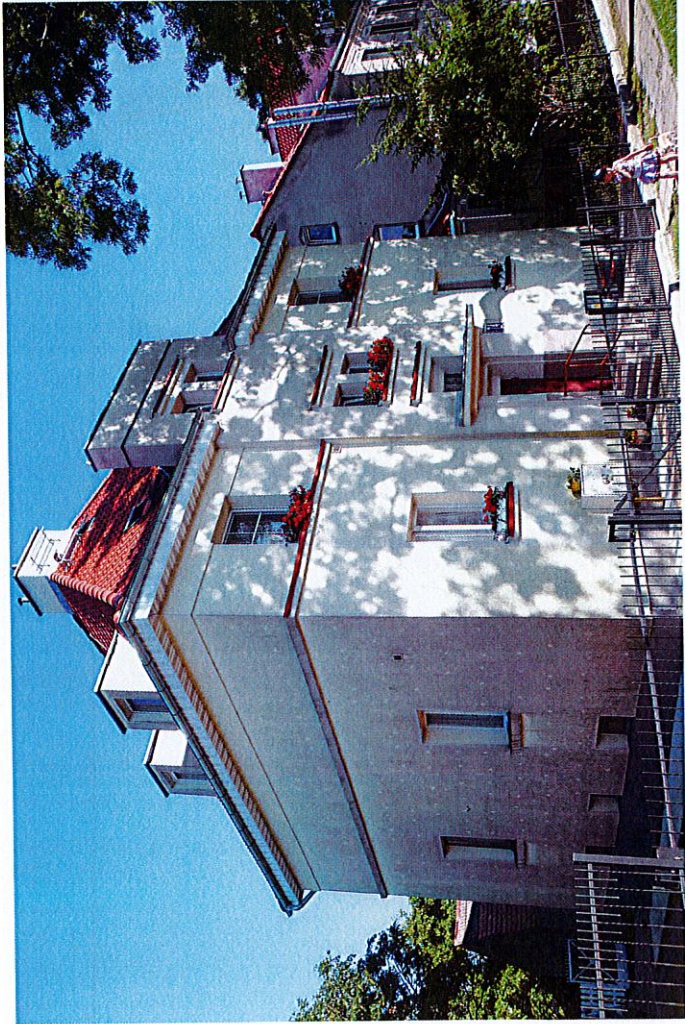
<p>Widok budynku od północnego-zachodu</p>

Budynek wolnostojący, na rzucie kwadratu, podpiwniczony, dwukondygnacyjny nakryty namiotowym dachem zwieńczonym kominem; połączenie dachu rozczłonkowane prostokątnymi, płasko nakrytymi lukarnami: po dwie na połaciach bocznych, jedna - w połaci tylnej; w połaci frontowej dwuosiowa facjatka ujęta prostokątnym murem kotarowym. Okap dachu wysunięty, gzyms okapowy osłonięty siddingiem (?).

Budynek o średnich walorach zabytkowych. Do zachowania bryła, podziały i wystrój elewacji, rozmieszczenie, kształt i podziały okien. Remonty w uzgodnieniu z Konserwatorem Zabytków. Stan techniczny budynku - bardzo dobry, po remoncie. Stolarka okienna wymieniona z zachowaniem kształtu otworów okiennych.
