<p><b>GEZ</b></p>	<p><b>KARTA ADRESOWA ZABYTKU NIERUCHOMEGO</b></p>		<p>3. Miejscowość</p> <p><b>KOŁOBRZEG</b></p>
<p>1. Nazwa</p> <p><b>MAGAZYN-KOTŁOWNIA, OB. KLUB FITNESS</b></p>	<p>2. Czas powstania</p> <p><b>Koniec XIX w.</b></p>

<p>8. Fotografia z opisem wskazującym orientację albo mapa z zaznaczonym stanowiskiem archeologicznym</p>			<p>4. Adres</p> <p>ul. Basztowa 1a 78-100 Kołobrzeg dz. nr 330, 331/5 obr. 11</p>

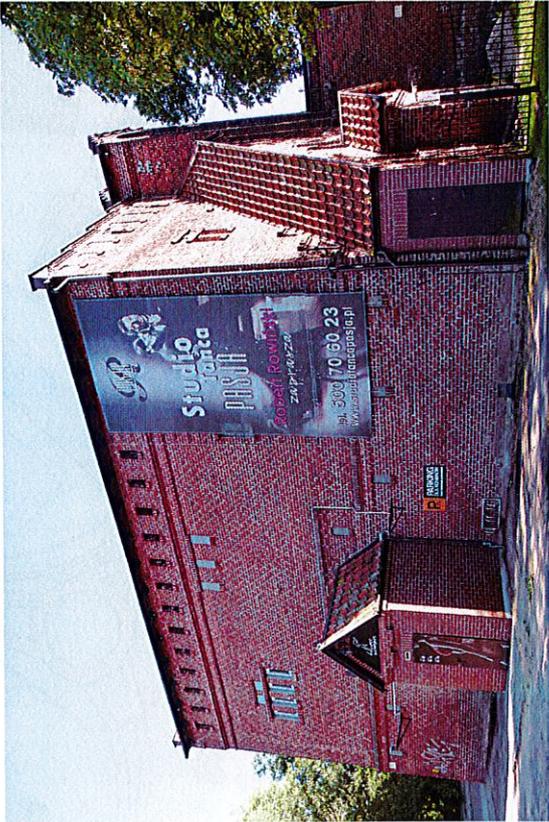
<p>5. Przynależność administracyjna</p> <p>województwo zachodniopomorskie</p> <p>powiat kołobrzeski</p> <p>gmina Miasto Kołobrzeg</p>
<p>Widok budynku od północnego-wschodu</p>			<p>6. Formy ochrony</p> <p>UCHWAŁA NR LXIII/949/23 RADY MIASTA KOŁOBRZEG z dnia 21 czerwca 2023 r. w sprawie zmiany miejscowego planu zagospodarowania przestrzennego części obszaru miasta Kołobrzeg "5-Trzebiatowska" z wyłączeniem działek o nr 10/7, 75/1, 76/24, 122/12, 122/14, 122/15, 122/16, 122/17 oraz części działek nr 10/9, 74/3 i 122/6, obręb 18, dla terenu położonego przy ul. Basztowej</p>

Budynek magazynu, ob. klub muzyczny: wzniesiony na rzucie prostokąta, trójkondygnacyjny, nakryty płytkim dwuspadowym dachem; w ścianach szczytowych zwieńczony schodkowo. Elewacje pierwotnie dzielone gzymsami na wysoki parter wydzielony schodkowo ukształtowanym gzymsem wznoszącym się ku osi ściany, przepruty małymi okienkami osadzonymi poniżej gzymsu; wysokie piętro z trzema grupami prostokątnych okienek rozmieszczonych na dwóch poziomach; kondygnację poddasza przepruta rzędem pionowych otworów wentryznikowych: w elewacji pfn. - wydzielona gzymsem; w elewacjach zach. i wsch. - zamurowanych. W przyziemiu osi elewacji wsch. - drzwi osłonięte dwuspadowym okapem; na osi elewacji pfn. - nakres wejścia pod dachem dwuspadowym.

Elewacja zach. znacznie rozczłonkowana przez dobudówki: na osi ściany trójkondygnacyjny szyb zewnętrznej windy, nakryty dwuspadowo; od pfd. - dwukondygnacyjny, płasko nakryty aneks; od pfn. - wąska klatka schodowa zwiększająca ilość kondygnacji ku osi ściany, nakryta pulpitowo i płytki aneks pod daszkiem dwuspadowym. Dolna część ściany zastonięta przez dobudówki, otwory okienne wąskie, prostokątne, przemurowane: na piętrze - biforium; w ścianie klatki schodowej - schodkowy układ wąskich okien i biforium; otwory z profilowanym nadprożem. W aneksie klatki schodowej - drzwi. W ścianie większego aneksu - dwie osie blend, w kondygnacji górnej przeprute biforiami. Trójkątny szczyt szybu ukształtowany schodkowo. Elewacja pfd. zasłonięta murami dobudówki.

Budynek o wartościach zabytkowych. Do zachowania: bryła, podziały elewacji, kształt otworów. Remonty w uzgodnieniu z Konserwatorem Zabytków. Stan techniczny dobry; wymieniona stolarka okienna. Niewielkie wykruszenia cegły i spoin; zabrudzenia muru ceglanego, graffiti.

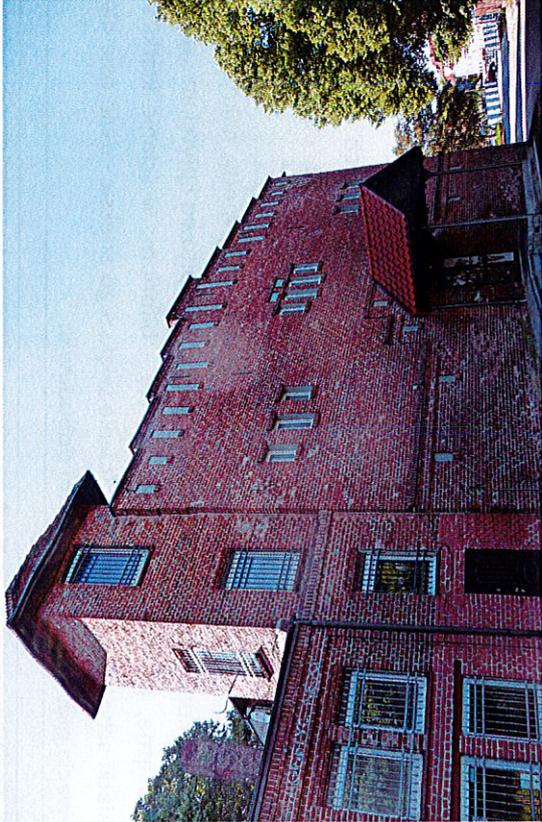
## Widok budynku od południowego-wschodu
