<p><b>GEZ</b></p>	<p><b>KARTA ADRESOWA ZABYTKU NIERUCHOMEGO</b></p>		<p>3. Miejscowość</p> <p><b>KOŁOBRZEG</b></p>
<p>1. Nazwa</p> <p><b>BUDYNEK GARNIZONOWY-MAGAZYN, OB. BUDYNEK NIEUŻYTKOWANY</b></p>	<p>2. Czas powstania</p> <p><b>Początek XX w.</b></p>	<p>4. Adres</p> <p>ul. Podporucznika Edmunda Łopuskiego nr 43 78-100 Kołobrzeg dz. nr 225/8 obr. 11</p>	
<p>8. Fotografia z opisem wskazującym orientację albo mapa z zaznaczonym stanowiskiem archeologicznym</p>

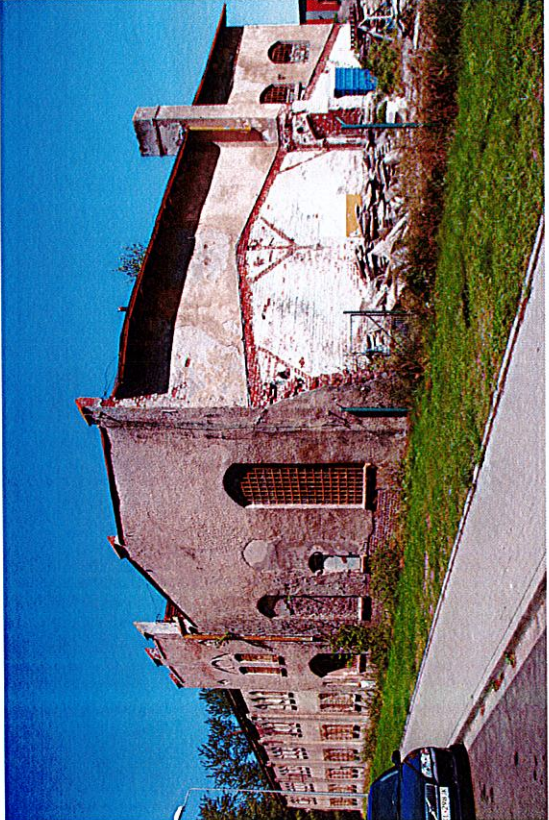
<p>5. Przynależność administracyjna</p> <p>województwo zachodniopomorskie powiat kołobrzeski gmina Miasto Kołobrzeg</p>	
<p>Widok budynku od południowego-zachodu</p>

Budynek o wysokich walorach historycznych i zabytkowych. Stan techniczny średni: tynk skruszały, ubytki, stolarka stara, brak części przeszkleń. Budynek do zachowania: bryła, kompozycja i wystrój architektoniczny, kształt i rozmieszczenie otworów okiennych; stolarka do wymiany z zachowaniem pierwotnych podziałów. Zakaz przebudów, remonty w uzgodnieniu z Konserwatorem Zabytków.)

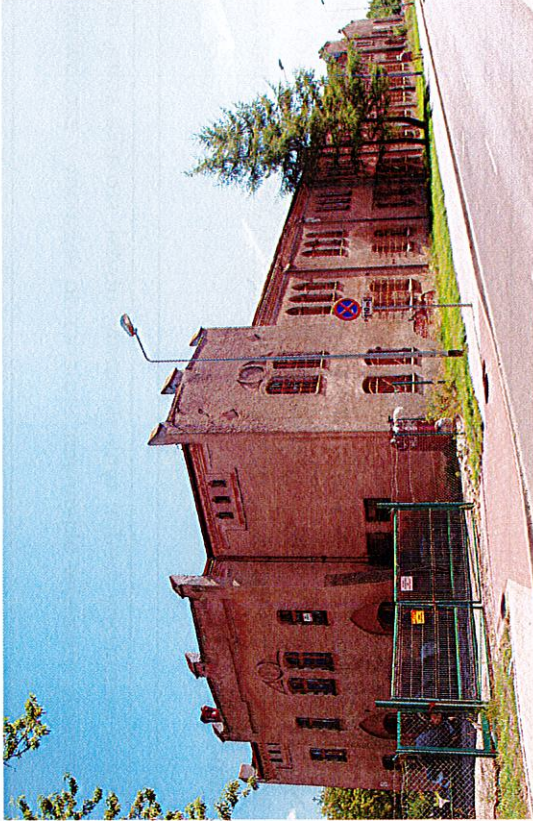
<p>Widok budynku północnego-zachodu</p>		<p>7. Opracowanie karty (autor, data i podpis)</p> <p>Jakub Danielski, 04.08.2015 r.</p> <p><i>Danielski</i> PREZYDENT MIASTA KOŁOBRZEG Aktualizacja: 2023 r.</p> <p><i>Anna Juleczkowska</i> Anna Juleczkowska</p>
