KARTA ADRESOWA ZABYTKU NIERUCHOMEGO

KOŁOBRZEG

SZTAB, OB. BUDYNKI MIESZKALNY

ul. Mazowiecka 33
78-100 Kołobrzeg
dz. nr 11/35 obr. 18

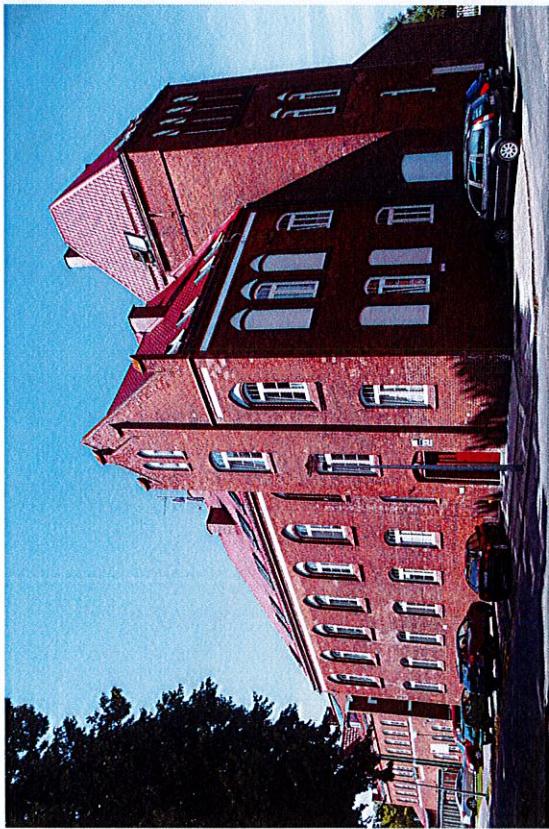
Widok budynku od wschodu

Stan techniczny bardzo dobry. Budynek po remoncie: wymiana pokrycia dachu, stolarki okiennej na PCV z zachowaniem pierwotnych podziałów, odświeżenie elewacji. Do zachowania: bryła, kompozycja elewacji, kształt otworów okiennych. Remonty należy uzgadniać z Konserwatorzem Zabytków.

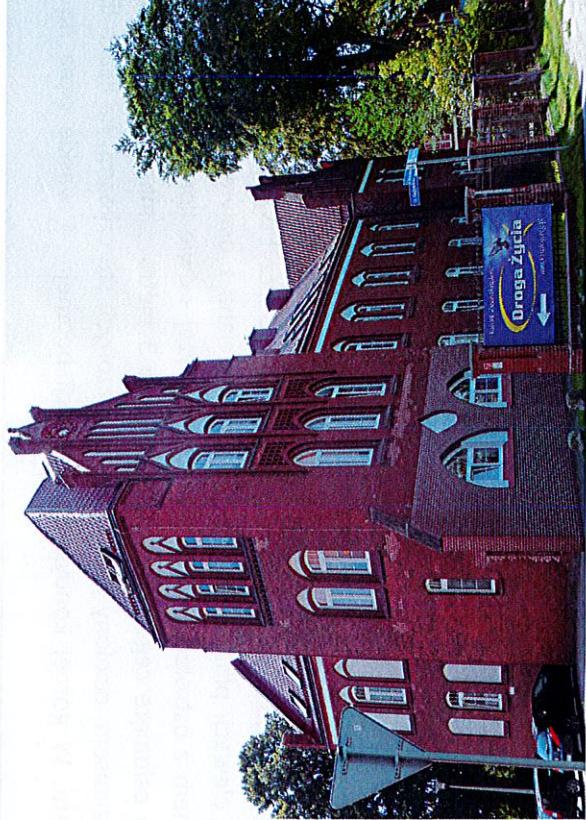
Widok budynku od północy
 Dwukondygnacyjny budynek znacznie prostokątnego wydłużonego na linii pn. - wsch. - półd. - zach. W skrajnej zach. osi elewacji pn. - zach. - płytki dwuosiowy ryzalit. We wsch. części elewacji półd. - wsch. - płytki dwuosiowy ryzalit. Dach korpusu czteroospadowy, połączony z dwuspadowym z trójkątnym szczytem w potaci pn. - zach. W korpusie i ryzalitach okna parteru zamknięte łukiem odcinkowym; na piętrze - analogiczne okna umieszczone w ostrołucznych, tynkowanych blendach. W zwieńczeniu ścian korpusu - w głębi pasy tynkowanego fryzu. Ściany ceglane, detal architektoniczny ceglany blendy i w głębi fryzy - tynkowane, dachy kryte blachodachówką. W ryzalicie w elewacji półd. - wsch. os klatki schodowej zaakcentowana płytkim ryzalitem zwieńczonym trójkątnym szczytem ze sterczynami, „natężonym” na szczyt ryzalitu; w szczycie dwie ostrołuczne, tynkowane blendy. Dekoracyjnie potraktowane elewacje wieży. Na parterze elewacji pn. - zach. wprowadzona ściana z białymi spoinami, wysunięta kotarowo na pn., przepruta dwoma ostrołucznymi otworami wypełnionymi prostokątnym oknem z ostrołucznym nadświetlem. Wyżej - dwie kondygnacje okien ujęte we wspólne obramienia, z podziałami wchodzącyymi w szczyt: okna piętra ostrołuczne, od góry osonięte ceglaną kratownicą; okna 3 piętra zamknięte odcinkiem łuku, zamknięte w ostrołucznych blendach, zwieńczone sterczynami; na licach lizen stukti; między lizenami po trzy tynkowane ostrołuczne blendy: w zwieńczeniu szczytu ceglane rozeta. W górnjej kondygnacji elewacji bocznej - 4 wąskie okna na wspólnym kostkowym gzymsie, umieszczone w ostrołucznych blendach z ceglaną wimpergą.
