<p><b>GEZ</b></p>	<p><b>KARTA ADRESOWA ZABYTKU NIERUCHOMEGO</b></p>	<p>3. Miejscowość</p> <p><b>KOŁOBRZEG</b></p>
<p>1. Nazwa</p> <p><b>KAMIENICA, OB. BUDYNEK MIESZKALNY</b></p>	<p>2. Czas powstania</p> <p><b>Lata 20-te XX w.</b></p>	<p>4. Adres</p> <p>ul. Mazowiecka 39 78-100 Kołobrzeg dz. nr 248/2 obr. 11</p>
<p>8. Fotografia z opisem wskazującym orientację albo mapa z zaznaczonym stanowiskiem archeologicznym</p>

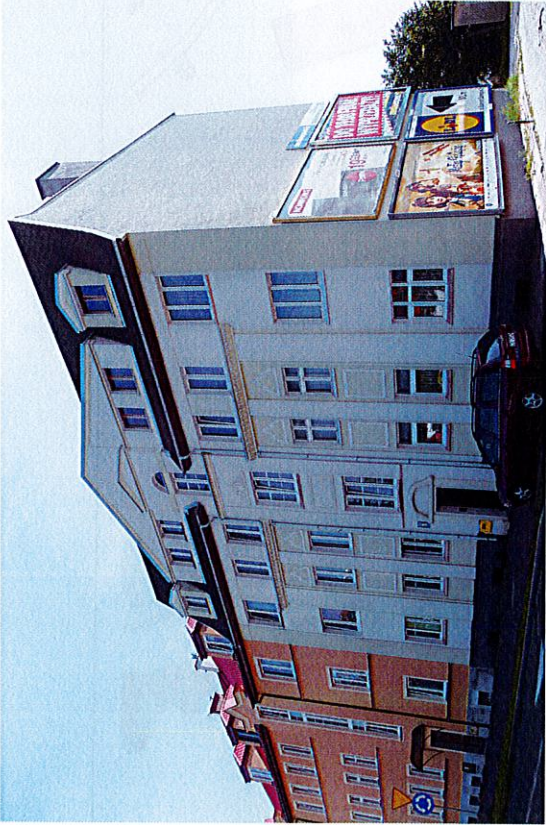
Widok budynku od północnego-zachodu

Budynek na końcu narożnika zabudowy, od pfn. - wsch. przylega do budynku sąsiedniego. Wzniesiony na rzucie prostokąta, podpiwniczony, trójkondygnacyjny, nakryty dachem dwuspadowym o połaciach różnicowanych w długości i kącie nachylenia: połać frontowa krótka, stroma, z zwieńczoną trójkątnym szczytem; po bokach dwie jednoosiowe facjaty nakryte daszkami dwuspadowymi.

Fasada siedmioosiowa, z pozornym czterokondygnacyjnym ryzalitem na osi, zwieńczonym trójkątnym szczycie „nałożonym” na szczyt facjaty. W przziemiu prostokątny otwór ujęty parą lizen dźwigających półokrągły konturowany wałkiem. W 2 kolejnych kondygnacjach ryzalitu, wydzielonych gzymsami - okna trójdzielne między nimi prostokątna rama, i góry trójkątny naczótek z dekoracją sztukatorką. Po bokach, w dwóch kondygnacjach po dwie osie okien rozdzielone lizenami, zwieńczone wspólnym gzymsem podciętym profilem zdobionym listkami akantu; między oknami prostokątna płycina, w zwieńczeniu - konturowy szczyt.

Stan techniczny bardzo dobry. Budynek po remoncie: termomodernizacja, wymiana pokrycia dachu, tynków, kolorystyki ścian, stolarki okiennej na PCV. Do zachowania: bryła, kompozycja elewacji, kształt otworów okiennych. Remonty należy uzgadniać z Konserwatorem Zabytków.

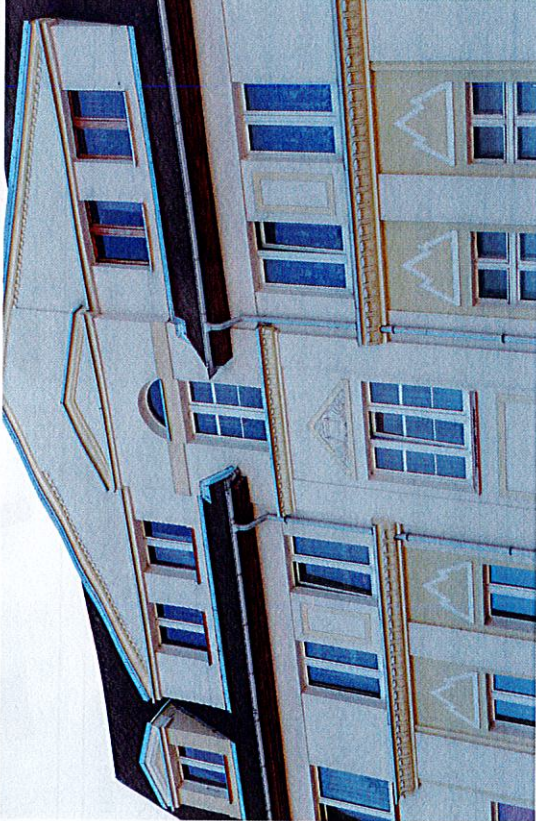
Otwory okienne w elewacji północnej
