| <b>GEZ</b> | | <b>KARTA ADRESOWA ZABYTKU</b> | | 3. Miejscowość<br><br><b>K O Ł O B R Z E G</b> | |
| 1. Nazwa<br><b>WILLA,<br/>OB. BUDYNEK WIELORODZINNY</b> | | 2. Czas powstania<br><b>I. 20/30. XX w.<br/>(modernizm)</b> | | | |
| 7. Fotografia z opisem wskazującym orientację albo mapa z zaznaczonym stanowiskiem archeologicznym | | | | 4. Adres (ulica, nr posesji)<br><b>Kołobrzeg<br/>ul. Fryderyka Chopina 16A<br/>p-ta 78-100<br/>nr dz. 35/5, obr. 5</b> | |

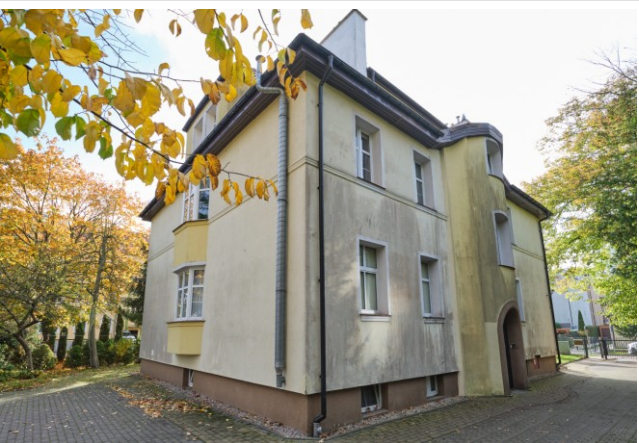
| <div> <p>Widok ogólny bryły od strony północno-wschodniej</p> </div> <div> <p>Widok na elewację zachodnią</p> </div> | | | | 5. Przynależność administracyjna<br><br>województwo <b><u>zachodniopomorskie</u></b><br><br>powiat <b><u>kołobrzeski</u></b><br><br>gmina <b><u>Miasto Kołobrzeg</u></b> | |

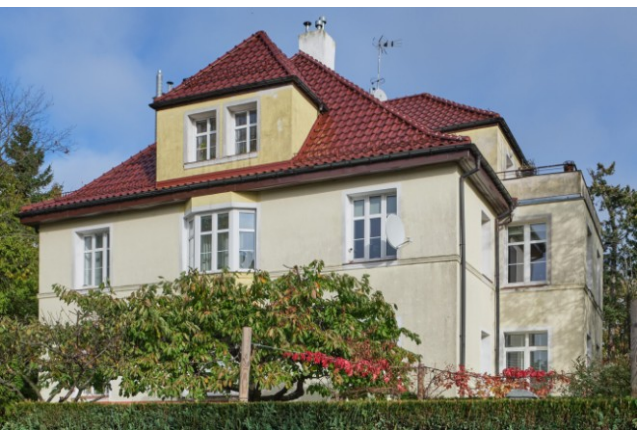
| <div> <p>Widok ogólny bryły od strony południowo-zachodniej</p> </div> <div> <p>Fragment elewacji bocznej z oknem wykuszowym</p> </div> | | | | 6. Formy ochrony<br><br><b>mpzp:</b><br><b>Uchwała nr XVIII/242/08<br/>Rady Miasta Kołobrzeg, z dn. 18.02.2008 r.</b><br><br><u>Inne:</u><br><b>Obiekt ujęty w Gminnej Ewidencji Zabytków<br/>na podstawie Zarządzenia Nr 87/14<br/>Prezydenta Miasta Kołobrzeg<br/>z dn. 21.10.2014 r.<br/>(aktualizacja: zarządzenie nr 101/22<br/>z dn. 26.08.2022 r.)</b> | |

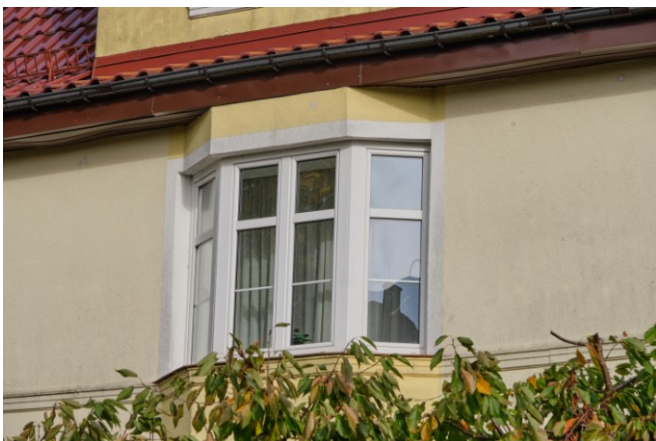
Elewacje otynkowane, zakomponowane asymetrycznie (cztero-, trój i jednoosiowe), dzielone gzymsem kordonowym, zarazem podokiennym pierwszego piętra. Oś środkowa ścian krótkich akcentowana trójbocznymi wykuszami okiennymi. Elewacja frontowa podkreślona ryzalitem głównego wejścia na nieregularnym obrysie (o linii wklęsło wypukłej z uskokiem). Wejście główne półkoliście przesklepione z ościeżami w masywnym obramieniu tynkarskim. Ryzalit elewacji tylnej zwieńczony balkonem tarasowym.
