| <b>G E Z</b> | <b>KARTA ADRESOWA ZABYTKU</b> | | 3. Miejscowość<br><br><b>K O Ł O B R Z E G</b> |
| 1. Nazwa<br><b>KAMIENICA</b> | | 2. Czas powstania<br><b>pocz. XX w.<br/>przeb. po 1945 r.</b> | |

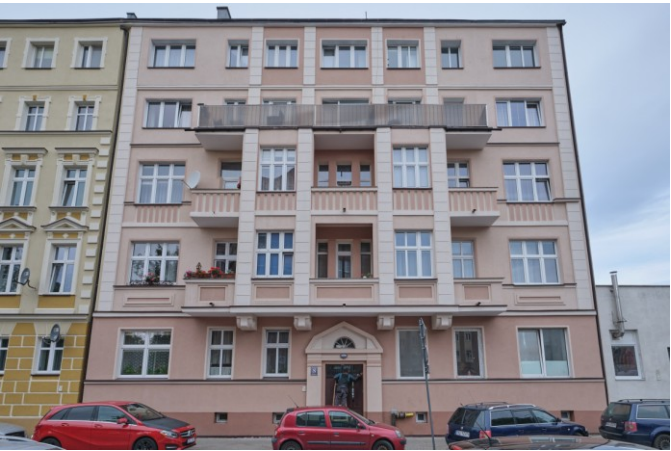
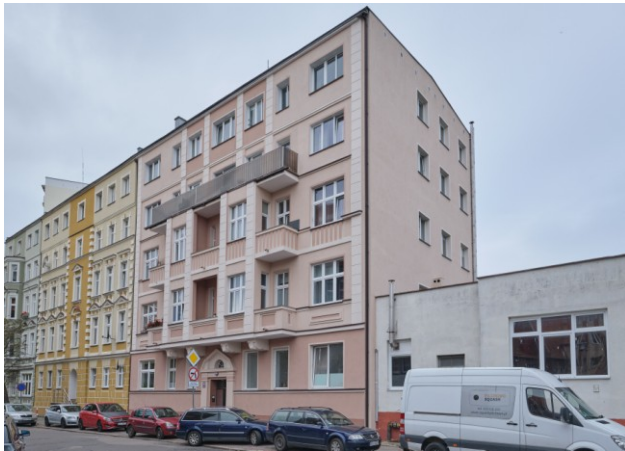
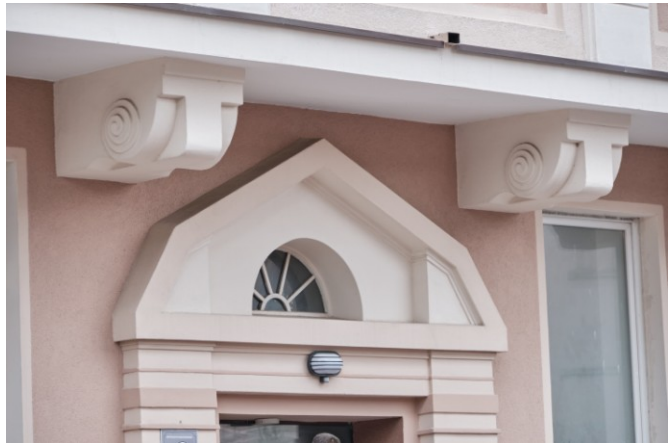
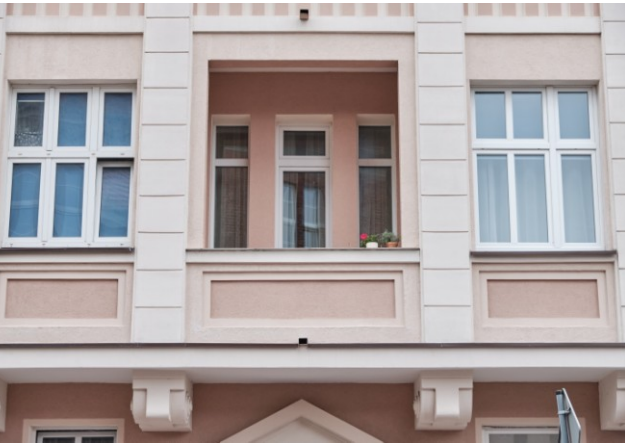
| 7. Fotografia z opisem wskazującym orientację albo mapa z zaznaczonym stanowiskiem archeologicznym<br><div style="display: flex; justify-content: space-around;"> <div data-bbox="98 403 801 898"> <p>Widok kamienicy od strony południowej</p> </div> <div data-bbox="831 403 1485 898"> <p>Widok ogólny bryły od strony wschodniej</p> </div> </div> <div style="display: flex; justify-content: space-around; margin-top: 20px;"> <div data-bbox="98 957 801 1457"> <p>Fasada, detale wystroju architektonicznego</p> </div> <div data-bbox="831 957 1485 1457"> <p>Fasada, dolna część wykusza</p> </div> </div> | | | 4. Adres (ulica, nr posesji)<br><b>Kołobrzeg</b><br><b>ul. Wojciecha Drzymały 8</b><br><b>p-ta 78-100</b><br><b>nr dz. 48/28, obr. 12</b> |

Ogólny stan zachowania – dobry; obiekt po remoncie i modernizacji, nadbudowany z zachowaniem pierwotnych osi; fasada z historycznymi elementami architektonicznymi i wystrojem tynkarskim. Stolarki okien współczesne o niejednorodnych podziałach (także bezpodziałowe), dawne poddasze współcześnie przemurowane na kondygnację mieszkalną.

- wszelkie prace budowlano-konserwatorskie winny być **uzgadniane** z MKZ w Kołobrzegu. **Obowiązuje zachowanie:** historycznej bryły, kompozycji i podziałów elewacji frontowej wraz z detalami wystroju architektonicznego, oryginalnych stolarek (okiennych, drzwiowych, balustrad schodów); w przypadku zniszczenia historycznej formy, przy wymianie wskazane jest odtworzenie pierwotnego kształtu i podziałów.
