KARTA ADRESOWA ZABYTKU NIERUCHOMEGO

K O Ł O B R Z E G

KAMIENICA, OB. BUDYNEK MIESZKALNY I SKLEP

ul. Spacerowa 39
78-100 Kołobrzeg
dz. nr 103/1 obr. 4

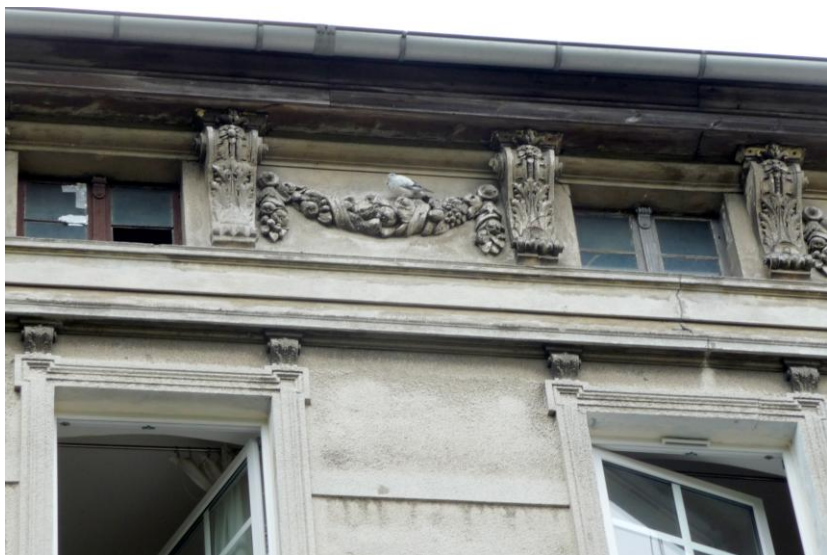
Konsole podtrzymujące gzyms, elewacja frontowa

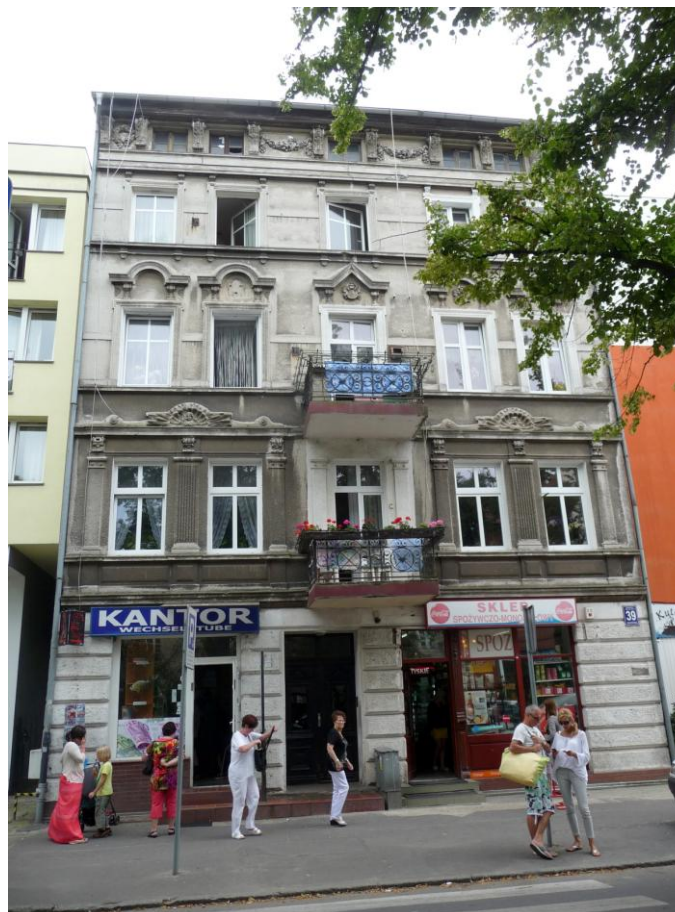
Widok budynku od północnego-wschodu

Budynek w złym stanie technicznym i estetycznym: poszarzałe tynki z zaciekami i niewielkimi ubytkami brak części detalu dekoracyjnego, stolarka okien wymieniona na PCV z zachowaniem pierwotnych podziałów. Do zachowania: bryła budynku, układ i dekoracje elewacji, kształt i podziały okien. Remonty w uzgodnieniu z Konserwatorem Zabytków.
