# KARTA ADRESOWA ZABYTKU NIERUCHOMEGO

# KOŁOBRZEG

**KAMIENICA, OB. BUDYNEK MIESZKALNY**

ul. Unii Lubelskiej 18  
78-100 Kołobrzeg  
dz. nr 173/27 obr. 12

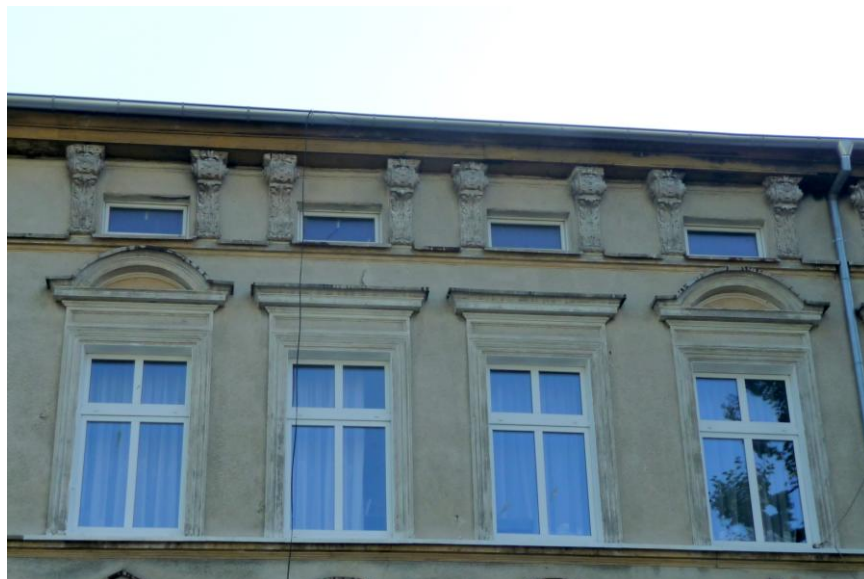
Otwory okienne elewacji frontowej

Fasada dzielona gzymsami: cokołowym, parapetowymi okien, kordonowym - wieńczącym parter. Parter poziomo boniowany, bonie pokryte tynkiem fakturalnym; okna bez opasek; w środkowej osi prostokątne oryginalne drzwi z prostokątnym szklonym nadświetlem. Na 1 piętrze w podokiennej strefie okien - niskie lizeny; okna osi 1, 4 i 7 - bez opasek, ujęte pilastrami, zwieńczone profilowanymi nadprożami i trójkątnymi naczółkami; pozostałe zwieńczone płycinami i segmentowymi naczółkami. Na 2 piętrze okna zwieńczone wąskimi płycinami; okna osi 1, 4 i 7 zwieńczone naczółkami segmentowymi. Okna kondygnacji poddasza ujęte wolutowymi konsolami dekorowanymi liśćmi akantu, podpierającymi wyładowany gzyms koronujący.

Budynek w średnim stanie technicznym i średnim estetycznym: tynki zszarzałe, zabrudzone i miejscowo przetarte; stolarka okien w większości wymieniona na PCV z zachowaniem pierwotnych podziałów okien; w pozostałych oknach - ubytki farby. Konieczny remont elewacji z zachowaniem jej wystroju. Do zachowania: bryła budynku, układ i dekoracje elewacji, kształt i podziały okien oraz stolarka drzwi. Remonty w uzgodnieniu z Konserwatorem Zabytków.

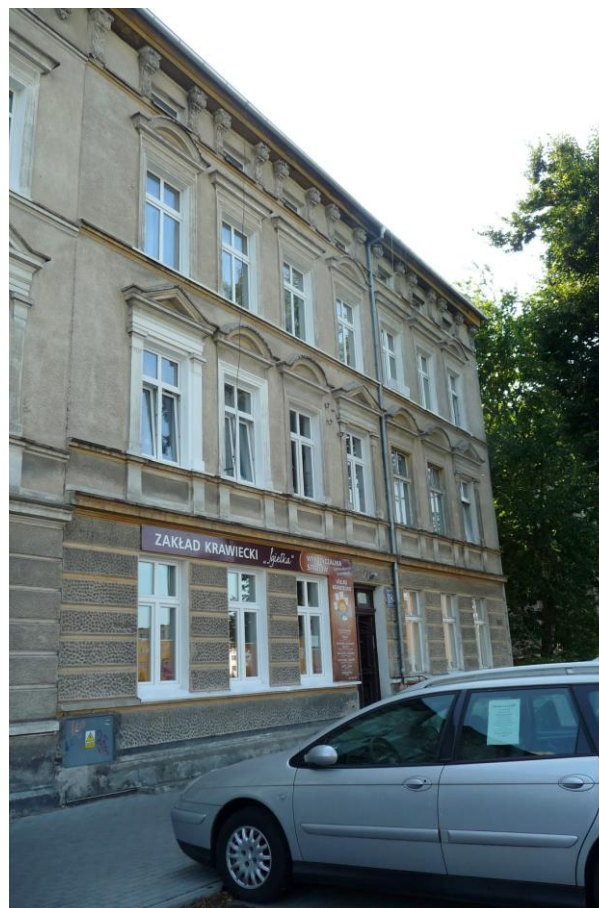
Widok budynku od północnego-wschodu

Budynek w układzie kalenicowym, na ptn. - zach. krańcu ciągu zabudowy ulicznej pierzei, podpiwniczony, trójkondygnacyjny z niską kondygnacją poddasza, siedmioosiowy, nakryty płytkim dachem dwuspadowym. Ściany murowane, tynkowane, detal wypracowany w tynku, okna prostokątne, na piętrach - w profilowanych opaskach.
