## KARTA ADRESOWA ZABYTKU NIERUCHOMEGO

# KOŁOBRZEG

**KAMIENICA, OB. BUDYNEK MIESZKALNY**

ul. Walki Młodych 28  
78-100 Kołobrzeg  
dz. nr 187/15 obr. 12

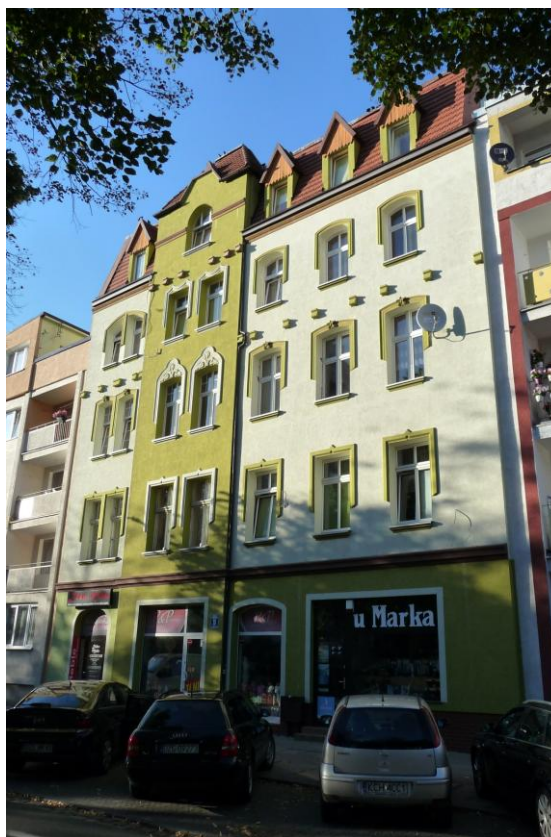
Widok budynku od południowego-zachodu

Budynek w ciągu zabudowy ulicznej, na rzucie prostokąta, czterokondygnacyjny z pięciokondygnacyjnym ryzalitem w 5-6 osi od wsch., nakryty płaskim dachem z mansardową połącią frontową; frontowa połać dachu rozczłonkowana pięcioma lukarnami pod dwuspadowymi daszkami i górną kondygnacją ryzalitu nakrytą dachem namiotowym. Ściany murowane, tynkowane, detal wypracowany w tynku, dach kryty papą, połać frontowa - ceramiczną zakładówką; okna prostokątne i zamknięte łukiem odcinkowym, szczyty lukarn - dekowane.

Budynek w bardzo dobrym stanie technicznym i estetycznym, po remoncie: termomodernizacja, wymiana stolarki okiennej na PCV z zachowaniem pierwotnych podziałów, generalny remont wystroju elewacji, zmiana kolorystyki. Do zachowania: bryła budynku, układ i dekoracje elewacji, kształt i podziały okien oraz elementy dekoracyjne. Remonty w uzgodnieniu z Konserwatorem Zabytków.
