KARTA ADRESOWA ZABYTKU NIERUCHOMEGO

K O Ł O B R Z E G

KAMIENICA

ul. Zygmuntowska 5
78-100 Kołobrzeg
dz. nr 21/1 obr. 11

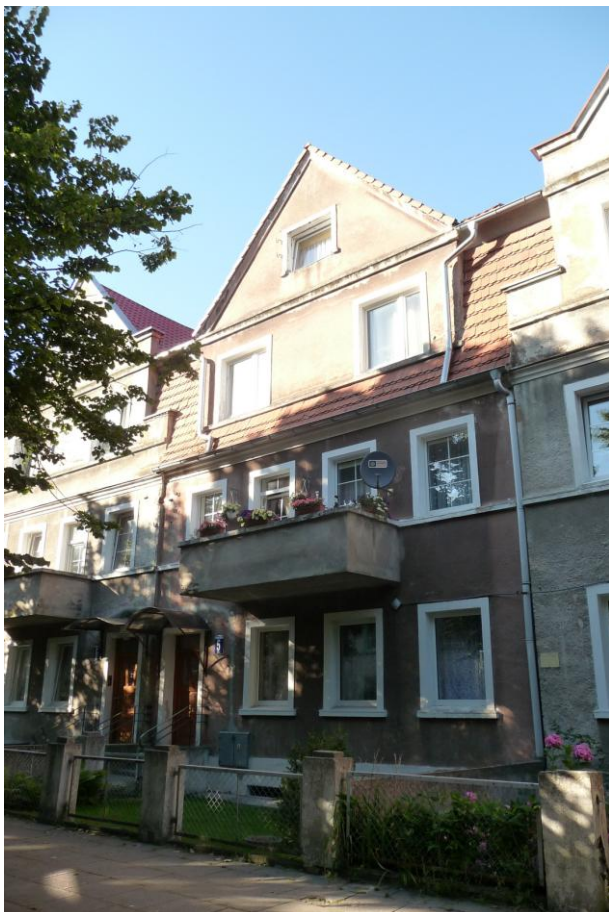
Widok budynku od południowego-zachodu

Budynek w ciągu zwartej zabudowy. Wzniesiony na rzucie prostokąta, podpiwniczony dwukondygnacyjny, z prostokątną dwuosiową facjatą zwieńczoną trójkątnym szczytem - na frontowej połąci mansardowego dachu. Ściany murowane, tynkowane fakturalnie, detal wypracowany w tynku gładkim, dach kryty ceramiczną karpiówką podwójnie w koronkę. Fasada czterosiowa, z prostokątnymi drzwiami w osi zach., w 2 - 3 osi piętra - prostokątny balkon z pełną murowaną balustradą. Okna prostokątne, w gładkich, taśmowych opaskach; na piętrze ujęte gzymsem parapetowym. W zwieńczeniu profilowany gzymś koronujący, w szczycie - okno prostokątne.

Budynek w złym stanie technicznym i estetycznym, po częściowym remoncie: wymiana stolarki okiennej na PCV z wtórnym układem podziałów. Tynki brudne i poszarzałe, z licznymi ubytkami w górnej kondygnacji. Wymagany remont elewacji. Do zachowania: bryła budynku, układ i dekoracje elewacji, kształt i istniejące podziały okien. Remonty w uzgodnieniu z Konserwatorem Zabytków.

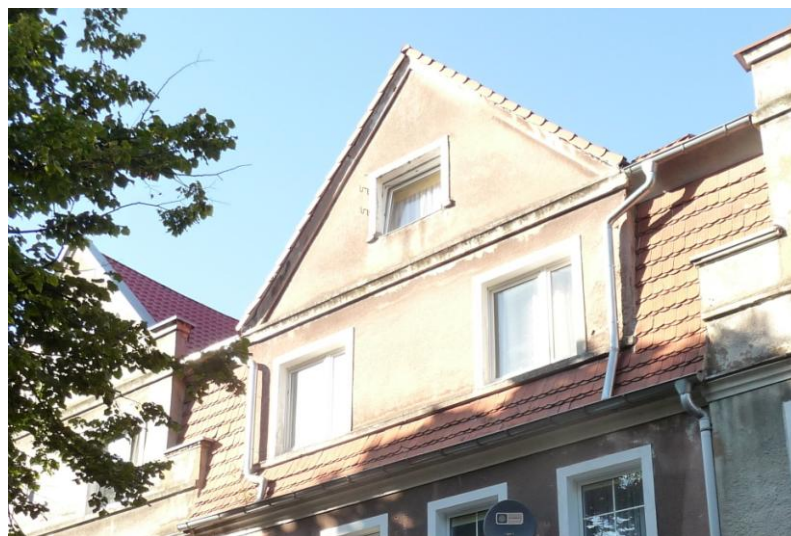
Facjata w frontowej połaci dachu
