## KARTA ADRESOWA ZABYTKU NIERUCHOMEGO

**K O Ł O B R Z E G**

**KAMIENICA**

ul. Zygmuntowska 7  
78-100 Kołobrzeg  
dz. nr 19/1 obr. 11

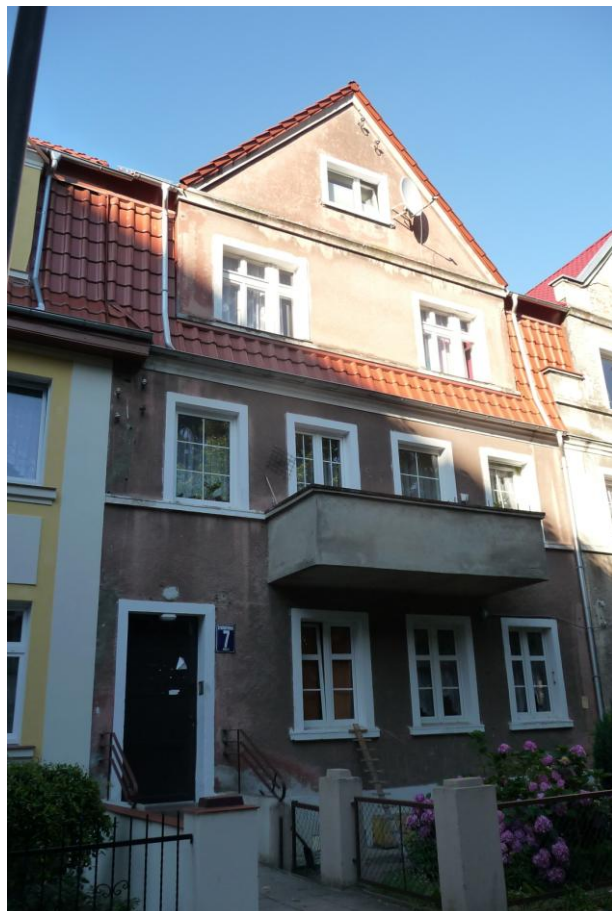
Widok budynku od południowego-zachodu

Budynek w ciągu zwartej zabudowy. Wzniesiony na rzucie prostokąta, podpiwniczony dwukondygnacyjny, z prostokątną dwuosiową facjatą zwieńczoną trójkątnym szczytem - na frontowej pości mansardowego dachu. Ściany murowane, tynkowane fakturalnie, detal wypracowany w tynku gładkim, dach kryty ceramiczną falcówką. Fasada czterosiowa, z prostokątnymi drzwiami w osi zach., w 2 - 3 osi piętra - prostokątny balkon z pełną murowaną balustradą. Okna prostokątne, w gładkich, taśmowych opaskach; na piętrze ujęte gzymsem parapetowym. W zwieńczeniu profilowany gzymś koronujący, w szczycie - okno prostokątne.

Budynek w złym stanie technicznym i estetycznym, po remoncie: wymiana pokrycia dachu, stolarki okiennej na PCV, w części - z wtórnym układem podziałów. Tynki brudne i poszarzałe, z licznymi ubytkami w górnej kondygnacji. Wymagany remont elewacji. Do zachowania: bryła budynku, układ i dekoracje elewacji, kształt i istniejące podziały okien. Remonty w uzgodnieniu z Konserwatorem Zabytków.

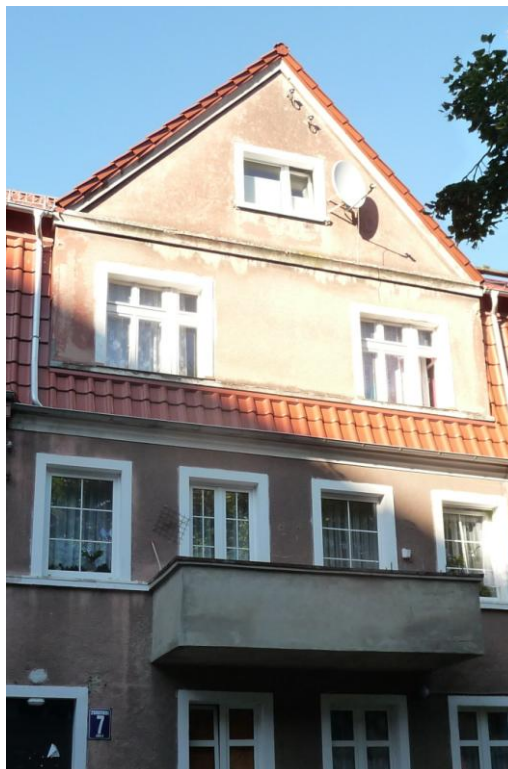
Widok budynku od  
południowego-zachodu
