KARTA ADRESOWA ZABYTKU NIERUCHOMEGO

KOŁOBRZEG

KAMIENICA

ul. Zygmuntowska 14
78-100 Kołobrzeg
dz. nr 12/3 obr. 11

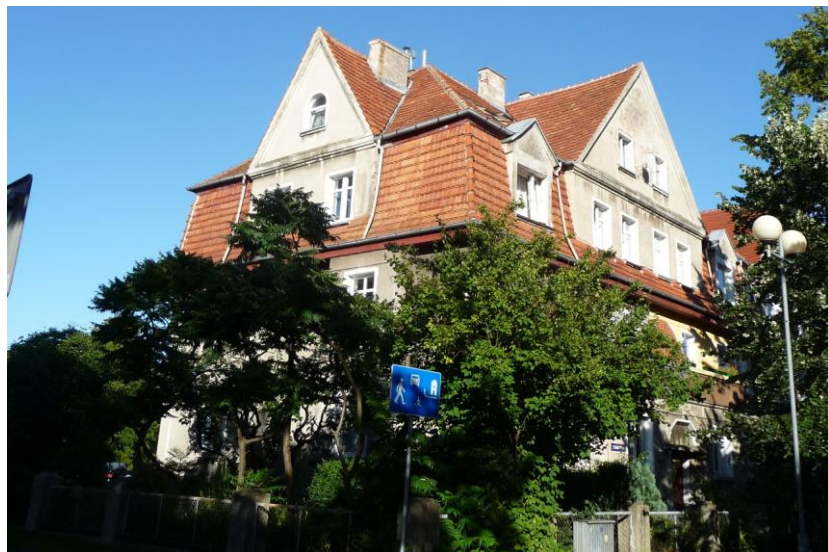
Widok budynku od zachodu

Budynek w średnim stanie technicznym i złym estetycznym, po częściowym remoncie: wymiana części stolarki okiennej na PCV z zachowaniem pierwotnych podziałów. Tynki brudne i poszarzałe, liczne zacieki i odpryski tynku. Wymagany remont elewacji. Do zachowania: bryła budynku, układ i dekoracje elewacji, kształt i istniejące podziały okien. Remonty w uzgodnieniu z Konserwatorem Zabytków.
