# KARTA ADRESOWA ZABYTKU NIERUCHOMEGO

**K O Ł O B R Z E G**

**KAMIENICA**

ul. Zygmuntowska 30  
78-100 Kołobrzeg  
dz. nr 30/4 obr. 11

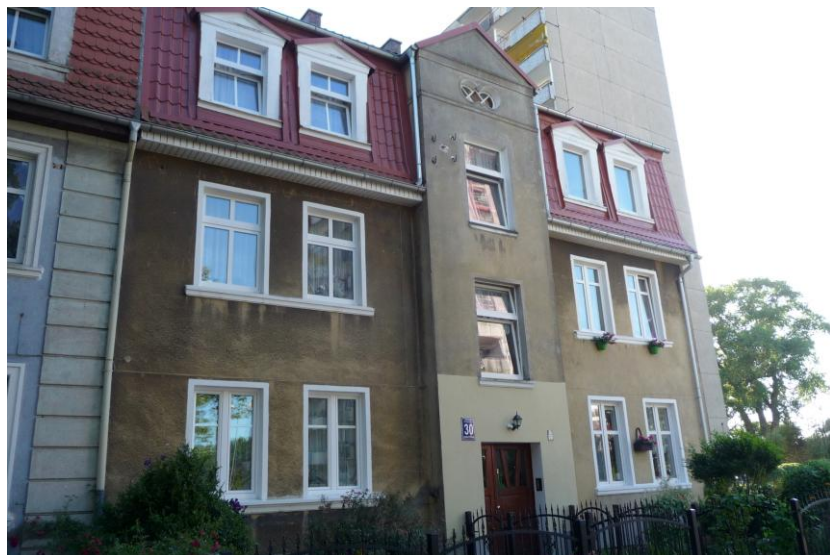
Widok budynku od północnego-wschodu

Budynek ma zach. krańcu zwartej zabudowy Wzniesiony na rzucie prostokąta, podpiwniczony, dwukondygnacyjny, nakryty mansardowym dachem z kondygnacją użytkowego poddasza, z płytkim, trójkondygnacyjnym, prostokątnym jednoosiowym ryzalitem klatki schodowej - na osi fasady - zwieńczonym trójkątnym szczytem. W połaci dachu, po bokach ryzalitu - pary jednoosiowych lukarn z trójkątnymi szczytami. Ściany murowane, tynkowane fakturalnie, detal wypracowany w tynku gładkim, dach kryty blacho dachówką. Okna prostokątne w wąskich, taśmowych opaskach, parami ujęte we wspólne parapety. W przyziemiu ryzalitu prostokątne drzwi, wyżej okna bez opasek i - w zwieńczeniu - fragment ściany ujęty w gzymsy, przepruty biforium z kolistych tond.

Budynek w średnim stanie technicznym i złym estetycznym, po częściowym remoncie: wymiana pokrycia dachu i stolarki okiennej na PCV z zachowaniem pierwotnych podziałów. Tynki brudne i poszarzałe, liczne zacieki, ściana szczytowa - ciemnoszara. Wymagany remont elewacji. Do zachowania: bryła budynku, układ i dekoracje elewacji, kształt i istniejące podziały okien. Remonty w uzgodnieniu z Konserwatorem Zabytków.

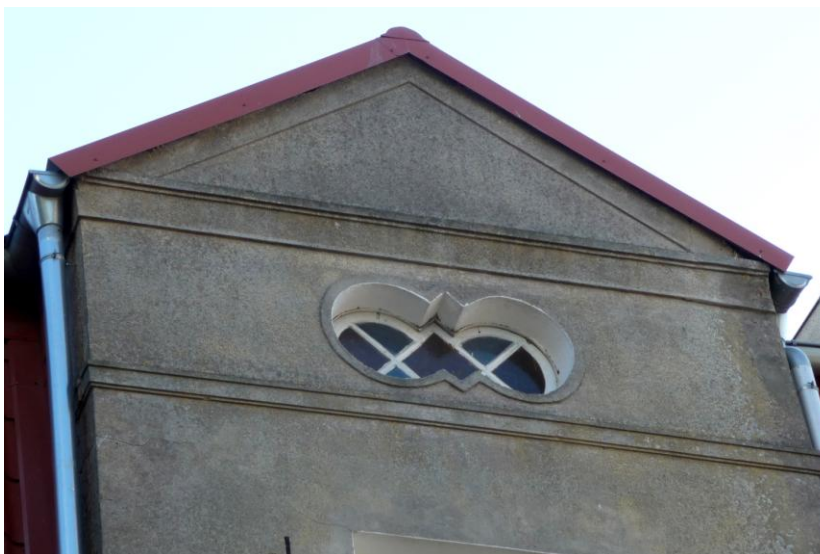
Szczyt ryzalitu klatki schodowej
