# KARTA ADRESOWA ZABYTKU NIERUCHOMEGO

# KOŁOBRZEG

**KAMIENICA**

ul. Zygmuntowska 35  
78-100 Kołobrzeg  
dz. nr 35/4 obr. 11

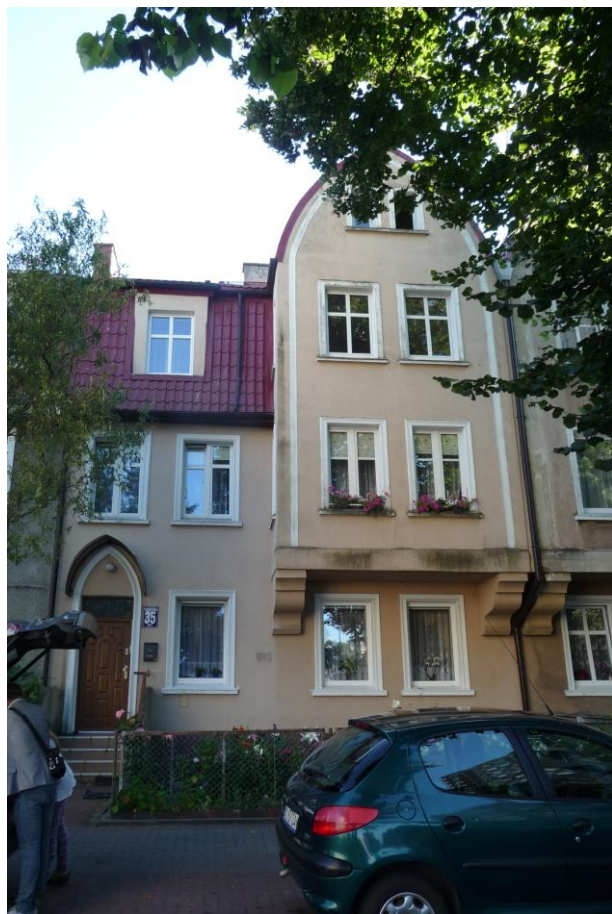
Widok budynku od północnego-wschodu

Budynek w ciągu zwartej zabudowy, w układzie kalenicowym, wzniesiony na rzucie prostokąta, podpiwniczony, dwukondygnacyjny, czteroosiowy, nakryty mansardowym dachem z kondygnacją użytkowego poddasza. W drugiej kondygnacji 1 - 2 osi części pñ. fasady - potężny wykusz na dwóch wolutowych konsolach: dwukondygnacyjny, zwieńczony ostrołuczным szczytem wzniesionym nad poziom dachu głównego. Obok - prostokątna lukarna. Ściana wykusza konturowana listwą. Ściany murowane, tynkowane, detal wypracowany w tynku, dach kryty blachodachówką. Okna prostokątne w taśmowych opaskach z wewnętrznym profilem, w osi wsch. przyziemia - prostokątne drzwi z prostokątnym nadświetlem, w ostrołucznej opasce. Gzyms koronujący profilowany.

Budynek w dobrym stanie technicznym i estetycznym, po częściowym remoncie: wymiana pokrycia dachu, stolarki okiennej na PCV , w części - bez zachowania pierwotnych podziałów, wymiana tynków bez remontu detali wykusza: opaski okien z ubytkami farby, krawędzie ścian brudne. Wymagany remont detali wykusza i ujednolicenie podziałów stolarki okien. Do zachowania: bryła budynku, układ i dekoracje elewacji, kształt i istniejące podziały okien. Remonty w uzgodnieniu z Konserwatorem Zabytków.

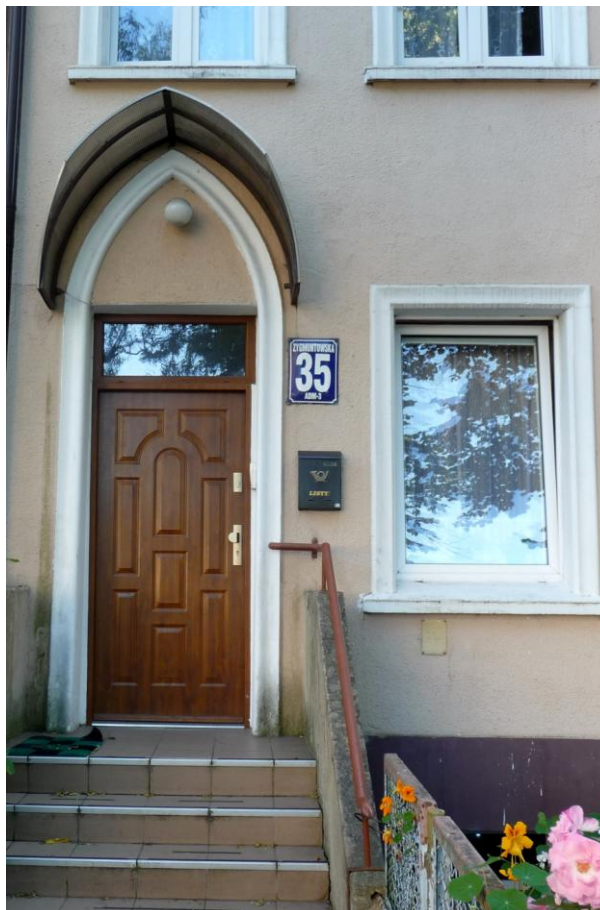
Wejście od ul. Zygmuntowskiej
