KARTA ADRESOWA ZABYTKU NIERUCHOMEGO

KOŁOBRZEG

KAMIENICA, OB. BUDYNEK MIESZKALNY

ul. Źródłana 1
78-100 Kołobrzeg
dz. nr 126/1 obr. 11

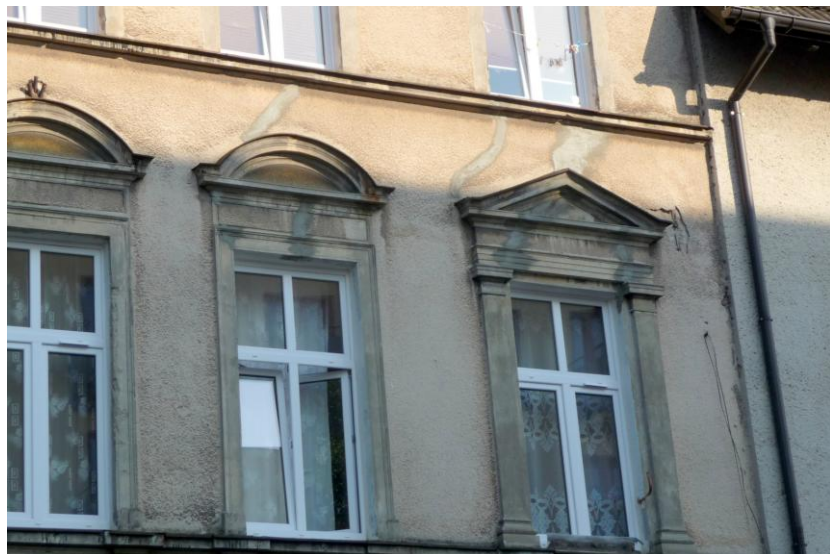
Otwory okienne elewacji frontowej

Cokół tynkowany, zaakcentowany jasną barwą, parter zwieńczony linearnie profilowanym gzymsem; okna konturowane profilowanym gzymsem, wsparte na wspólnym gzymsie parapetowym. Okna pięter - na wspólnych gzymsach parapetowych; pod oknami 1 piętra - prostokątne płyciny, nad oknami - segmentowe naczółki, w osi drzwi - naczółek trójkątny, okno ujęte w pilastry. W zwieńczeniu wyładowany gzyms.

Budynek w średnim stanie technicznym i estetycznym, po częściowym remoncie: wymiana stolarki okiennej na PCV z zachowaniem pierwotnych podziałów, nowe tynki i zmieniona kolorystyka ściany i witryny - na parterze. Na piętrach zatynkowane ubytki tynku, tynki poszarzałe, zabrudzone. Wymagane odnowienie i ujednoczenie wystroju elewacji. Do zachowania: bryła budynku, układ i dekoracje elewacji, kształt i istniejące podziały okien. Remonty w uzgodnieniu z Konserwatorem Zabytków.

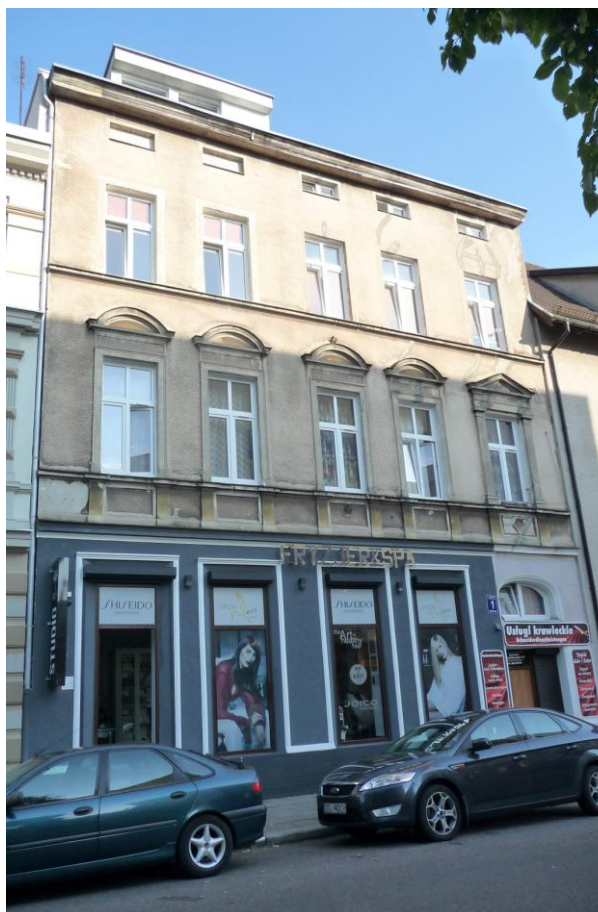
Widok budynku od północno-zachodu

Budynek w ciągu zwartej zabudowy, w układzie kalenicowym, wzniesiony na rzucie prostokąta, trójkondygnacyjny, pięcioosiowy, z niską kondygnacją poddasza. Dach płytki dwuspadowy, z dwiema wtórnymi, prostokątnymi facjatkami pod pulpityowymi daszkami, rozmieszczonymi niesymetrycznie na obu połaciach. Ściany murowane, tynkowane, detal wypracowany w tynki, okna prostokątne - na parterze cztery wysokie, prostokątne witryny i prostokątne drzwi z wysokim, szklonym nadświetlem zamkniętym odcinkiem tuku.
