## KARTA ADRESOWA ZABYTKU NIERUCHOMEGO

**K O Ł O B R Z E G**

**KAMIENICA**

ul. 1 Maja 8  
78-100 Kołobrzeg  
dz. nr 257/1 obr. 11

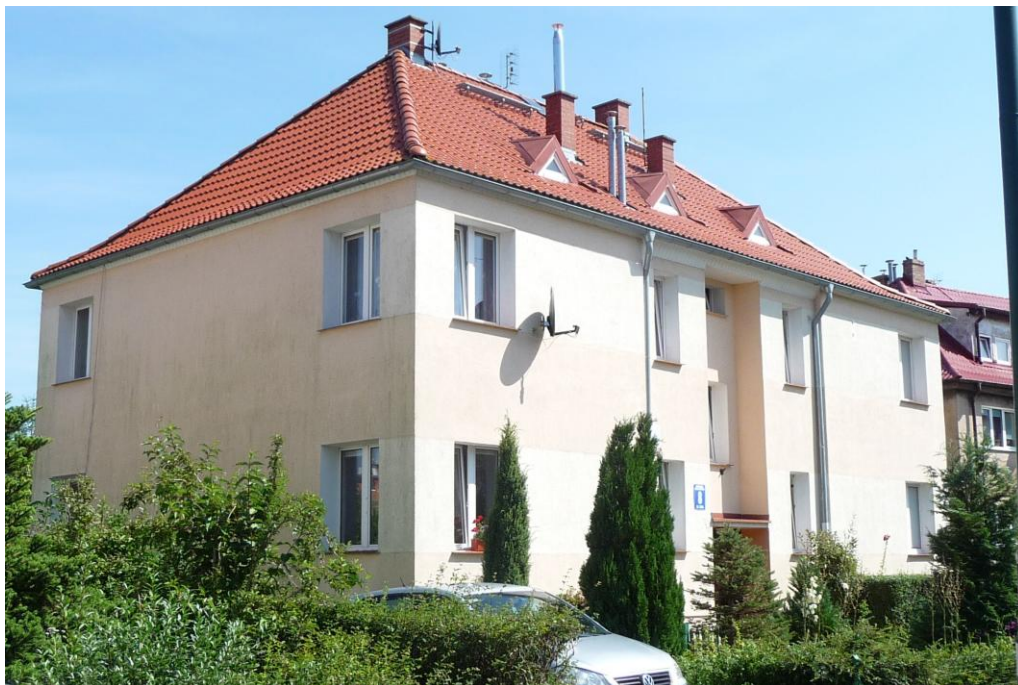
Widok budynku od zachodu

Budynek usytuowany kalenicą równolegle do ulicy, wolnostojący. Na rzucie prostokąta, podpiwniczony dwukondygnacyjny, nakryty czterospadowym dachem, rozczłonkowanym trzema trójkątnymi lukarnami na połąci frontowej. Dach kryty dachówką ceramiczną.

Fasada symetryczna, pięciosiowa, osiowo zryzalitowana: środkowa oś klatki schodowej we wgłębnym ryzalicy, sąsiednie osie wąskich pionowych okien - w ryzalicy płytszym, zaakcentowanym rurami spustowymi rynien. Prostokątne drzwi wejściowe osłonięte daszkiem okapowym. Elewacje boczne - dwuosiove; w przyziemiu elewacji pld. - wsch. dodatkowy otwór okienny w osi środkowej. Cokół budynku i elewacje gładko tynkowane, lekko zróżnicowane kolorystycznie w układzie pasowym; węgary drzwi licowane płytkami klinkierowymi.

Budynek o średnich walorach zabytkowych - do zachowania - jako element jednorodnego modernistycznego zespołu mieszkalnego. Do zachowania bryła budynku, rozmieszczenie i kształt otworów. Remonty w uzgodnieniu z Konserwatorem Zabytków. Stan bardzo dobry - po remoncie obejmującym ocieplenie ścian, wymianę stolarki okiennej, tynków i zmianę kolorystyki elewacji oraz wymianę pokrycia dachowego.

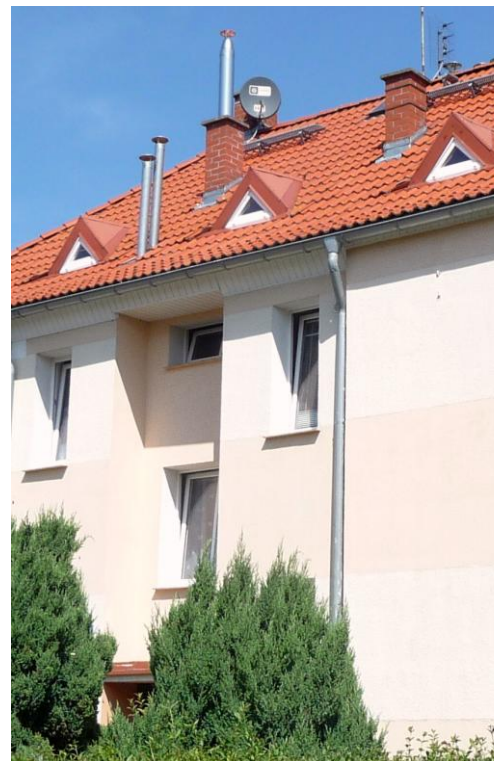
Część elewacji południowo-zachodniej
