KARTA ADRESOWA ZABYTKU NIERUCHOMEGO

K O Ł O B R Z E G

ELEWATOR ZBOŻOWY 6/1 - POŁUDNIOWY

1929 r.

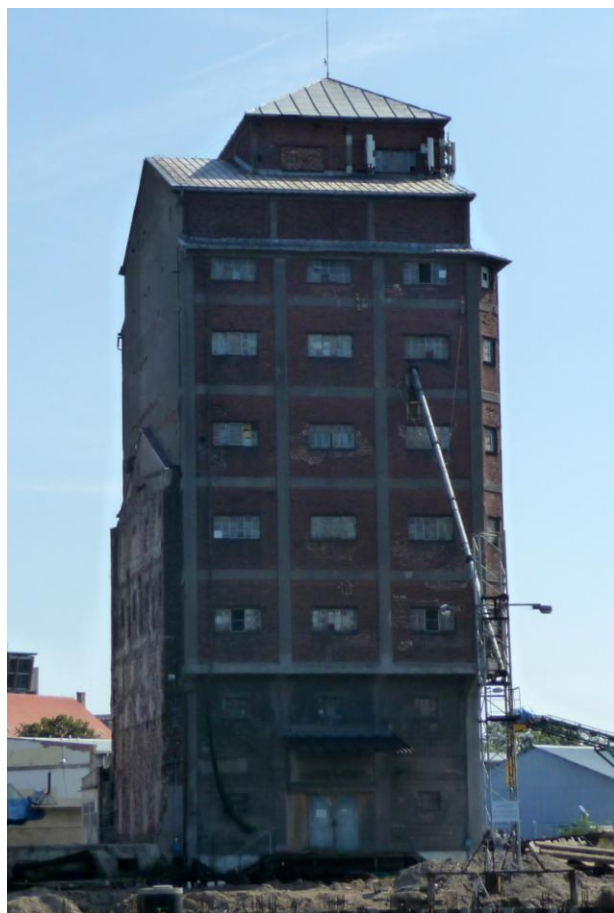
Widok budynku od zachodu

Siedmiokondygnacyjny budynek pfn. z nadbudowanymi dwoma węższymi kondygnacjami, wzniesiony na rzucie kwadratu. Dwie dolne kondygnacje węższe, tynkowane fakturalnie, dzielone za pomocą lizen i poziomych pasów na kwadraty. Pięć kolejnych kondygnacji ceglanych dzielonych tynkowanymi lizenami i poziomymi pasami na kwadraty przeprute poziomymi, prostokątnymi oknami. Ściana zwieńczona wyładowanym gzymsem okapowym. Ósma, węższa kondygnacja, nakryta dwuspadowo, przechodzi w węższą kondygnację dziewiątą, nakrytą dachem namiotowym. Elewacje ceglane - dzielone lizenami; elewacje tynkowane przeprute poziomymi oknami, bez podziałów.

Stan techniczny budynku średni, zaniedbany. Na pfd. ścianie budynku - ślady budynku rozebranego. Wymagany remont kapitalny budynku z zachowaniem bryły, kompozycji elewacji, rozplanowania i kształtu otworów i ich podziałów, oraz zachowanie układu wnętrza. Należy dążyć do właściwego utrzymania budynków i wykorzystania, przy zachowaniu wszystkich elementów historycznych. Ochronie podlega: zabytkowa substancja budowli, układ przestrzenny i urządzenia inżynierskie umocnień wodno - ziemnych, układ przestrzenny otaczającego terenu objętego strefą ochrony i zieleń towarzysząca. Obowiązuje uzgadnianie z służbami konserwatorskimi wszelkich działań inwestycyjnych.
