# KARTA ADRESOWA ZABYTKU NIERUCHOMEGO

# KOŁOBRZEG

**KASYNO, OB. RESTAURACJA FREGATA**

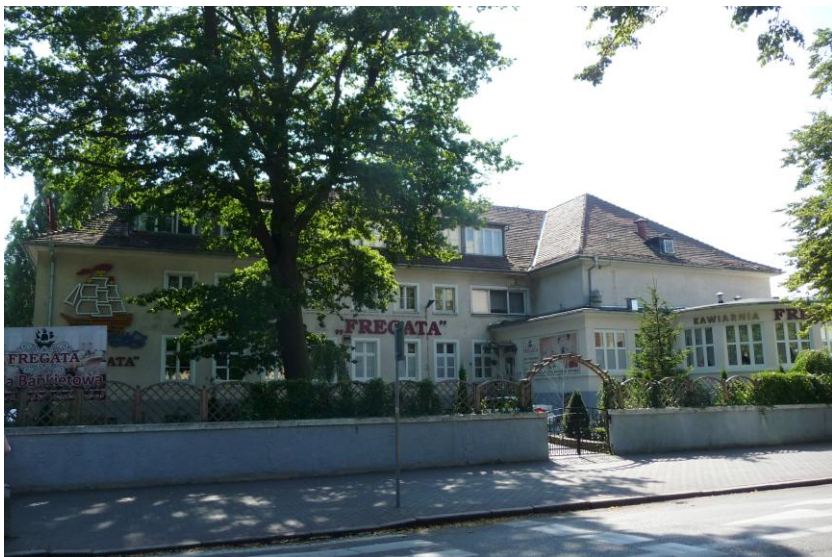
Widok budynku od północnego-wschodu

Budynek wolnostojący, nieco cofnięty od ulicy. Bryła znacznie rozczłonkowana, dwuskrzydłowa z aneksem. Wysoko podpiwniczony, dwukondygnacyjny budynek, na rzucie litery T. Korpus nakryty dachem czterospadowym, na płn. połąci pulpitowo wzniesionym nad rzędem facjatek; skrzydło nakryte dwoma dachami czterospadowymi i stropodachem - w części zach. Do frontowej elewacji skrzydła przylega parterowy aneks z dobudówką na rzucie  $\frac{3}{4}$  koła, kryty stropodachem (sala balowa). Otwory okienne i drzwi - prostokątne, zróżnicowane w proporcjach i konstrukcjach. W wysokiej partii cokołowej - okna naziemnych piwnic i drzwi klatek schodowych.

Fasada korpusu niesymetryczna: w części wsch. ściana dekorowana modelem łodzi pod pełnymi żaglami i napisem FREGATA, w pozostałej części - 8 osi okiennych. Fasada skrzydła, w górnej kondygnacji - ślepa, w dolnej - zasłonięta ścianami aneksów. Drzwi wejściowe zlokalizowane we wsch. elewacji aneksu; w jego elewacji frontowej - 2 duże, trójdzielne, sześćo podziałowe okna o równych kwadratach. Siedem analogicznych okien w ścianach Sali balowej. Elewacja zach. skrzydła trójczłonowa: od płn. jednoosiowa ściana aneksu, człon środkowy przeparty pięcioma osiami trójpoziomowych okien ujętych wspólnymi ramami; nieco niższa część płd. - z czterema osiami okien i drzwiami. Ściany murowane, tynkowane, opaski okien malowane, dach ceramiczną karpówką podwójnie w koronkę, okna PCV.

Budynek o dużych walorach zabytkowych - modernistyczna bryła. Do zachowania: bryła budynku kompozycja i podziały elewacji, kształt i podziały otworów okiennych. Możliwa zmiana wystroju wnętrza z zachowaniem układu traktów i klatki schodowej. Stan techniczny dobry, odnowienia wymagają elewacje. Remonty w uzgodnieniu z Konserwatorem Zabytków.

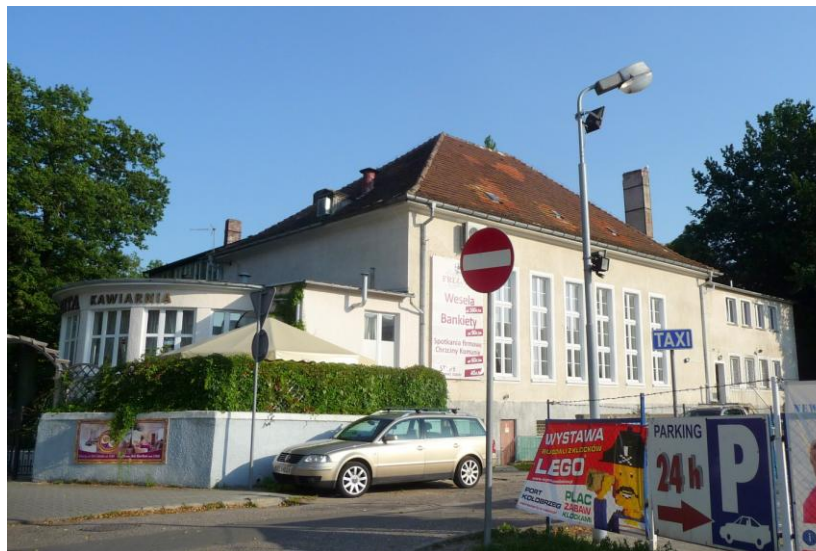
Widok budynku od północy
