KARTA ADRESOWA ZABYTKU NIERUCHOMEGO

K O Ł O B R Z E G

**BUDYNEK GARNIZONOWY-MAGAZYN,
OB. BUDYNEK USŁUGOWY**

ul. Mazowiecka 30
78-100 Kołobrzeg
dz. nr 11/32 obr. 18

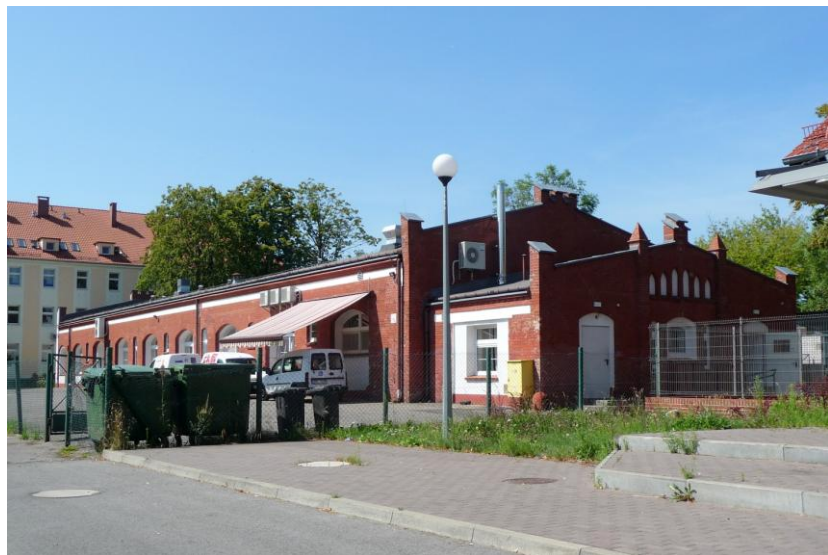
Widok budynku od południowego-wschodu

Elewacja zach. dzielona wysokimi ostrołucznymi, tynkowanymi blendami, w których części górnej - szerokie okna zamknięte łukiem odcinkowym. Dodatkowo co kilka osi, w górnej części ściany tynkowane blendy w kształcie tonda. Elewacja wsch. dzielona obszernymi, tynkowanymi blendami zamkniętymi odcinkiem łuku, w których umieszczone szerokie odcinkowo zamknięte okna. Między nimi wąskie, małe okienka. W zwieńczeniu ścian - tynkowane pasy wgłębnego fryzu. Wejścia do budynku - w szczytowej ścianie aneksu, artykułowanej lizenami wychodzącymi nad poziom dachu w formie sterczyn. Prostokątne otwory drzwi w osiach skrajnych umieszczone w blendach zamkniętych odcinkiem łuku; pośrodku - okno umieszczone w większej blendzie - blendy tynkowane.

Stan techniczny bardzo dobry. Budynek po remoncie: wymiana stolarki okiennej na PCV, odświeżenie elewacji. Do zachowania: bryła, kompozycja i wystrój elewacji, kształt otworów okiennych. Remonty należy uzgadniać z Konserwatorem Zabytków.

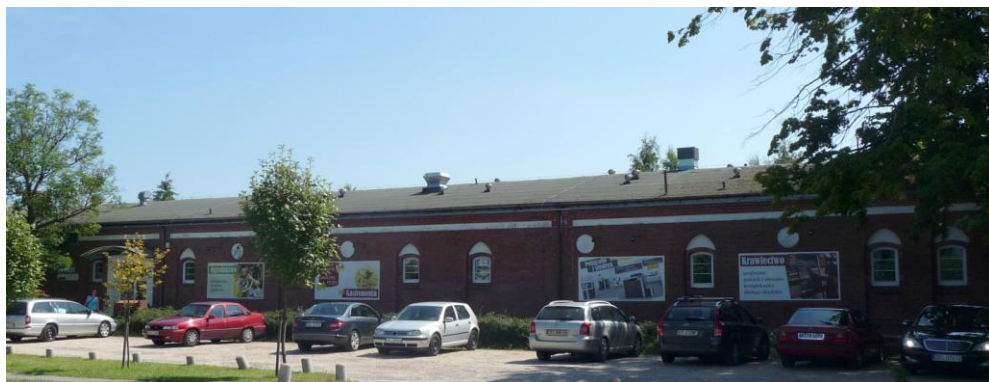
Widok budynku od północnego-zachodu
