KARTA ADRESOWA ZABYTKU NIERUCHOMEGO

KOŁOBRZEG

KAMIENICA, OB. BUDYNEK MIESZKALNY

ul. Wojciecha Drzymały 9
78-100 Kołobrzeg
dz. nr 48/9 obr. 12

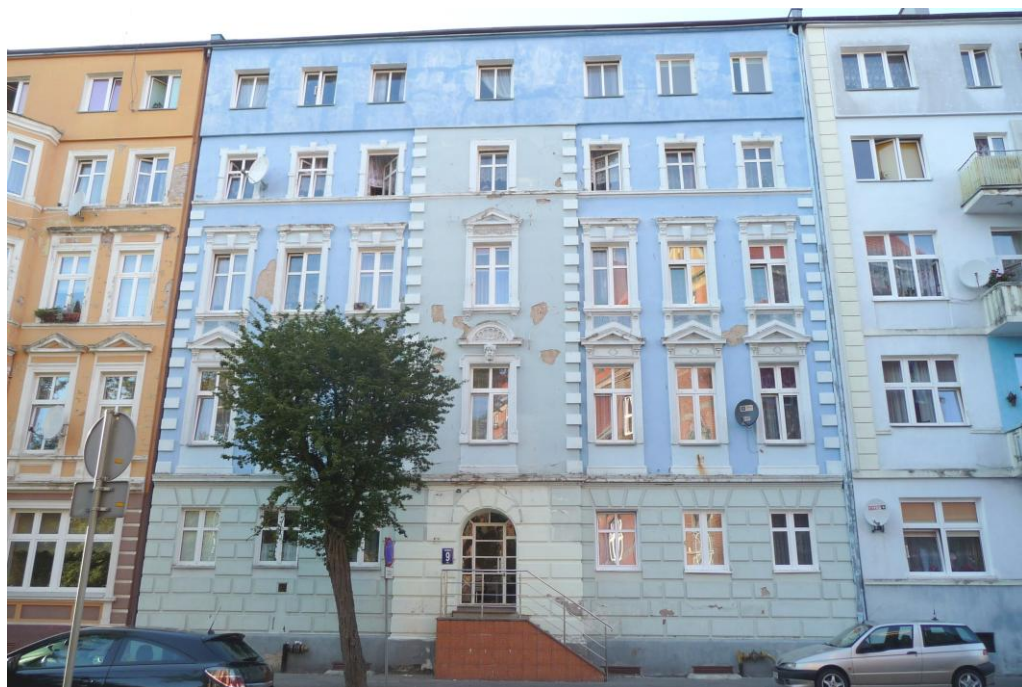
Widok budynku od południowego-wschodu

Budynek w ciągu zwartej zabudowy pierzei ulicznej. Podpiwniczony, pięciokondygnacyjny, nakryty płytowym dwuspadowym dachem. Wzniesiony na rzucie prostokąta, z płytowym, pozornym ryzalitem na osi fasady. Fasada siedmioosiowa, okna prostokątne, na parterze i w dwóch górnych kondygnacjach - niższe. Wyodrębniony profilowanym gzymsem, boniowany parter - w przyziemiu ryzalitu przeparty jest arkadowymi drzwiami poprzedzonymi jednobiegowymi schodami. W dwóch kolejnych kondygnacjach ściany i trzech kondygnacjach ryzalitu - boniowanie naroży. Trzecia kondygnacja ściany zwieńczona gzymsem parapetowym okien czwartej kondygnacji.

Budynek o znacznych walorach zabytkowych w elewacji frontowej. Pozbawiony pierwotnego dachu, nabudowany o kondygnację bez zachowania skali; stolarka otworów wymieniona na PCV. Stan techniczny średni: ubytki tynku zwłaszcza w 3 dolnych kondygnacjach fasady. Do zachowania: bryła budynku, kompozycja, podziały i wystrój fasady, kształt otworów okiennych i ich podziały. Zakaz przebudowy fasady, remonty należy uzgadniać z Konserwatorem Zabytków.

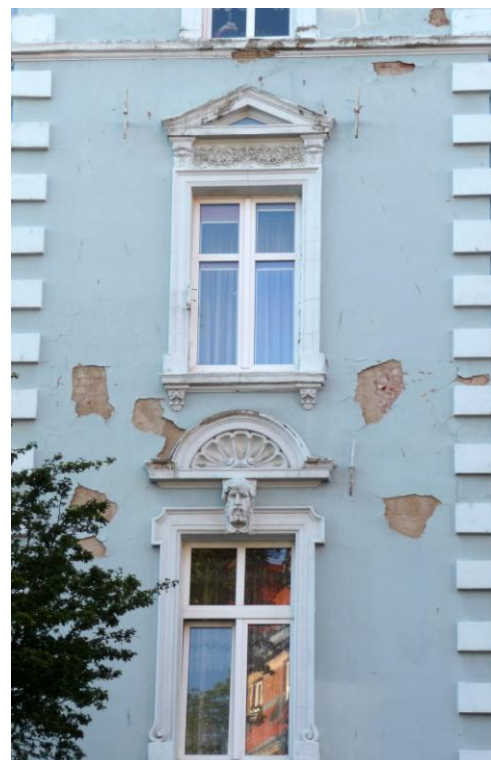
Otwory okienne elewacji frontowej

Okna 2 i 3 kondygnacji - w profilowanych opaskach (w 3 kondygnacji - z uszakami i trapezowatym zwornikiem), poprzedzone płycinami podokiennymi. Nadproża zróżnicowane: w 2 kondygnacji - płycina z konturowym rombem - na osi, zwieńczona trójkątnym szczytem na dwóch wolutowych konsolkach; w 3 kondygnacji - odcinek prostego gzymsu na parze konsolek. Pod parapetami okien 3 piętra - pary konsolek z palmetkami. Odmiennie obramienia okien ryzalitu: okno dolne w opasce z uszakami, zwornikiem w formie maski i konchą w zwieńczeniu, okno górne z nadprożem dekorowanym girlandą i trójkątnym szczytem w zwieńczeniu. Ściana murowana, tynkowana, detal wypracowany w tynku, okna i drzwi PCV.
