# KARTA ADRESOWA ZABYTKU NIERUCHOMEGO

# KOŁOBRZEG

**PENSJONAT, OB. PRZEDSZKOLE**

ul. Marcina Borzymowskiego 8  
78-100 Kołobrzeg  
dz. nr 71/1 obr. 4

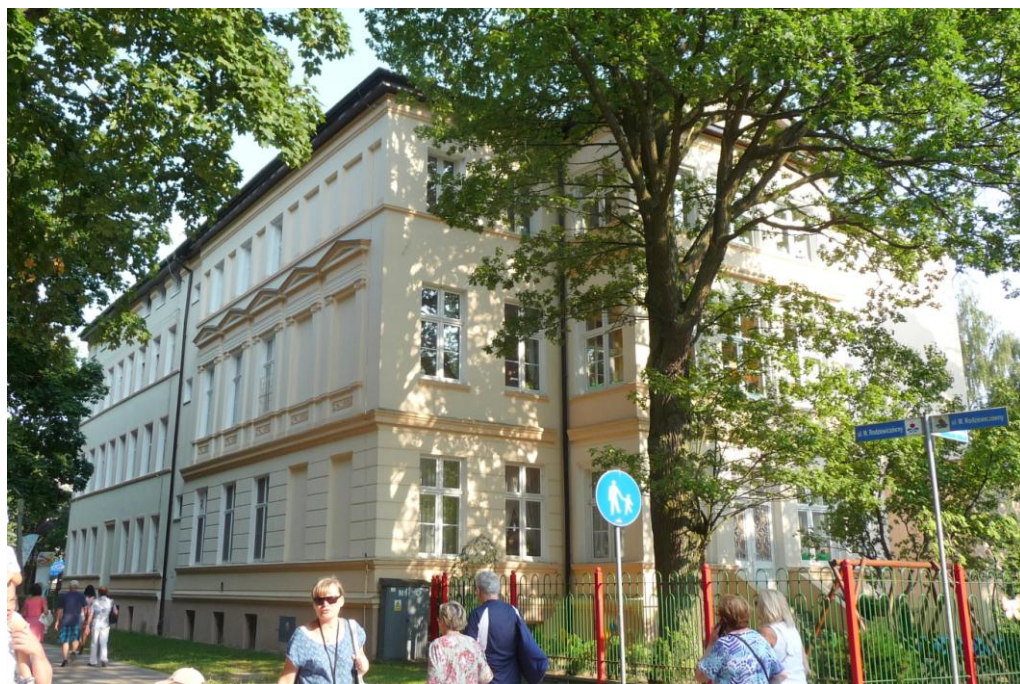
Widok budynku od północnego-zachodu

Budynek fragmentem elewacji wsch. przylega prostopadle do sąsiedniego budynku; od pld. poszerzony o dobudówkę (szatnia i wejście do budynku). Pierwotny korpus wysoko podpiwniczony, trójkondygnacyjny, na rzucie prostokąta z ryzalitem pośrodku elewacji frontowej (zach.). Dach czterospadowy, w części pld. połączony z dachem współczesnej dobudówki.

Elewacje skomponowane rytmicznie za pomocą międzykondygnacyjnych podziałów gzymsowych oraz osiowo rozmieszczonych okien i blend okiennych. Parter poziomo boniowany, poprzedzony gładkim pasem ściany ujętym gzymsem cokołowym i parapetowym okien i blend. Gzyms wieńczący parter mocno wyładowany, profilowany. Okna i blendy piano nobile elewacji ptn. umieszczone w obramieniach o formie aedicoli: wnęka okienna ujęta w jońskie pilastry dźwigające pełne belkowanie z gzymsem kostkowym i trójkątnym szczytem; pod gzymsem szczytu- palmetki; w strefie podokiennej - poziome płyciny z ornamentem roślinnym. Elewacja zach. potraktowana skromniej, bez obramień okiennych; w ryzalicie wprowadzone międzyokienne pasy ściany ujęte gzymсами kordonowymi i parapetowymi.

Budynek o wartościach zabytkowych, częściowo przekształcony: dobudowanie części pld., częściowo przekształcone wnętrze. Po remoncie kapitalnym, likwidującym część detalu architektonicznego elewacji. Stan techniczny dobry. Do zachowania: bryła, podziały i dekoracja elewacji frontowych, kształt otworów. Remonty uzgadniać z Konserwatorem Zabytków.
