KARTA ADRESOWA ZABYTKU NIERUCHOMEGO

KOŁOBRZEG

**PENSJONAT SALVE REGINA, OB. OŚRODEK
SANATORYJNY**

ul. Profesora Teodora Rafińskiego 7
78-100 Kołobrzeg
dz. nr 95 obr. 4

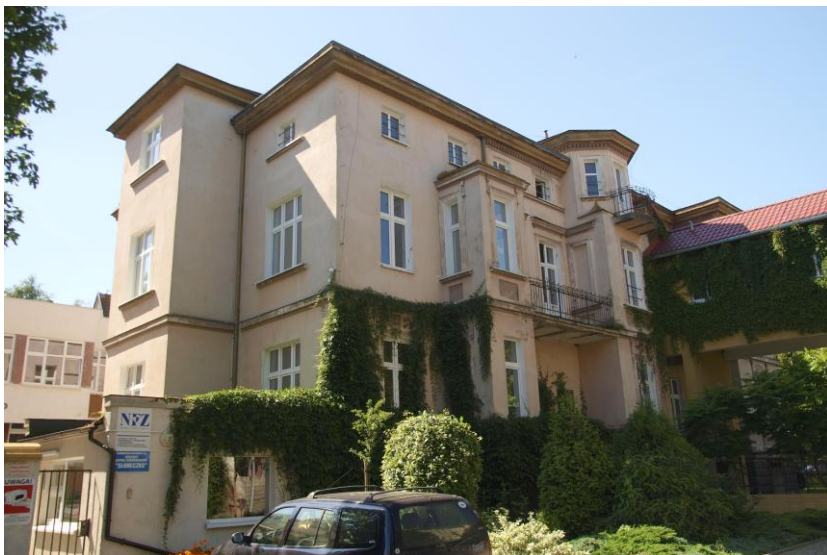
Widok budynku od północnego-wschodu

Budynek na rzucie prostokąta, różnorodnie różnorodnie ryzalitowany we wszystkich elewacjach, podpiwniczony, trójkondygnacyjny - ryzality nieco wyższe, nakryty płaskim dachem. W elewacjach dłuższych - poprzeczne łączniki z sąsiednimi budynkami. Ściany murowane, dzielone gzymsami kordonowymi (w części gzymsu wieńczącego parter fasady - wolutowe konsolki), cokół poziomo boniowany, detal architektoniczny i dekoracyjny - wypracowany w tynku, gzyms wieńczący wyładowany, profilowany (w części środkowej fasady - poprzedzony gzymsiem kostkowym), dach kryty papą. Okna prostokątne jedno-, dwu- i trójdzielne, na odcinkowych parapetach.

Na osi fasady ryzalit w formie wielobocznej wieżyczki sąsiadujący z parą ryzalitów prostokątnych, z którymi połączony balkonami o metalowych balustradach prętowych. Pod oknami osi środkowych- w profilowanych opaskach - prostokątne płyciny (w tym dekorowane motywem stylizowanych gryfów- ryzalit zach.), nad oknami - odcinki prostego gzymsu.

Budynek w średnim stanie technicznym i estetycznym: zabrudzone tynki, przetarcia i ubytki tynków w elewacjach i w partiach detalu architektonicznego, uszkodzenia murów w partii balkonów, stolarka okien wymieniona na PCV z zachowaniem pierwotnych podziałów. Wskazane odnowienie elewacji z zachowaniem i konserwacją istniejącego detalu. Do zachowania: bryła budynku, układ i dekoracje elewacji, kształt i podziały okien. Remonty pod nadzorem konserwatorskim.

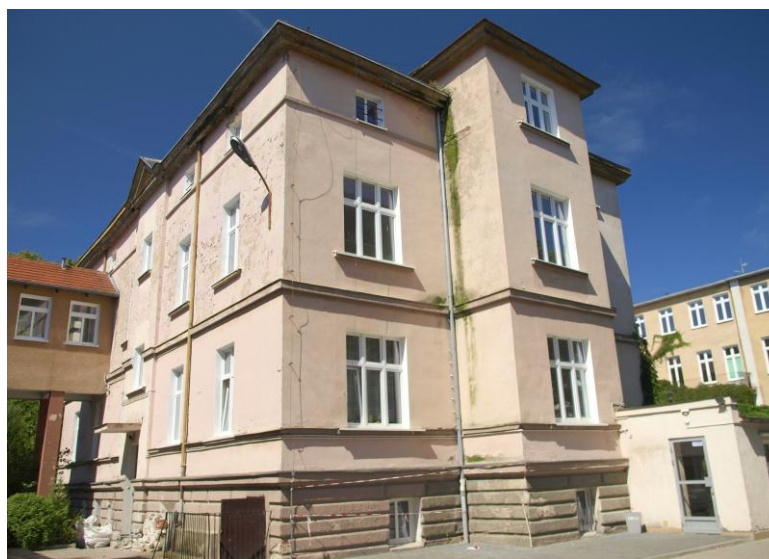
Widok budynku od południowego-wschodu
