# KARTA ADRESOWA ZABYTKU NIERUCHOMEGO

**K O Ł O B R Z E G**

**KAMIENICA, OB. BUDYNEK MIESZKALNY**

ul. Wojciecha Drzymały 10  
78-100 Kołobrzeg  
dz. nr 48/8 obr. 12

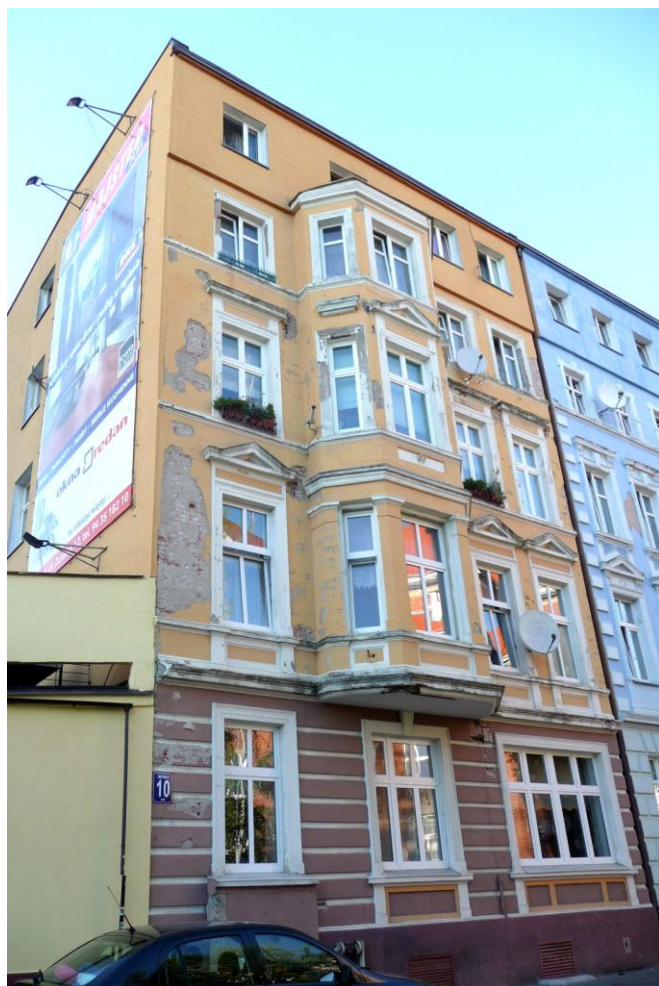
Widok budynku od południa

Budynek w ciągu zwartej zabudowy pierzei ulicznej, wzniesiony na rzucie prostokąta, podpiwniczony, pięciokondygnacyjny, nakryty płytkim dwuspadowym dachem. Elewacja frontowa czteroosiowa, niesymetryczna - w drugiej osi środkowej w 2 - 4 kondygnacji- trójboczny wykusz. Baniowany poziomo parter zwieńczony profilowanym gzymsem, przepruty jest trzema oknami: dwu-, trój- i czterodzielnym w profilowanych opaskach, wspartych na odcinkach gzymsu parapetowego; pod oknami prostokątne płyciny, w oknie środkowym - zwornik. Pozostałe kondygnacje rozdzielone gzymsami parapetowymi okien. Okna w trzech kondygnacjach - w profilowanych opaskach; ma 1 piętrze poprzedzone prostokątnymi płycinami, zwieńczone nadprożem z płyciną i trójkątnym szczytem. W nadprożu okien 2 piętra - pozioma płycina zwieńczona odcinkiem gzymsu. Okna 3 kondygnacji - w opaskach.

Budynek o znacznych walorach zabytkowych w partii elewacji frontowej. Pozbawiony pierwotnego dachu, nabudowany o kondygnację bez zachowania skali; stolarka okien wymieniona na PCV z zachowaniem pierwotnych podziałów okien. Stan techniczny średni: znaczne ubytki tynku zwłaszcza w skrajnych fragmentach ściany. Do zachowania: bryła budynku, kompozycja, podziały i wystrój fasady, kształt otworów okiennych i ich podziały. Zakaz przebudowy, remonty należy uzgadniać z Konserwatorem Zabytków.

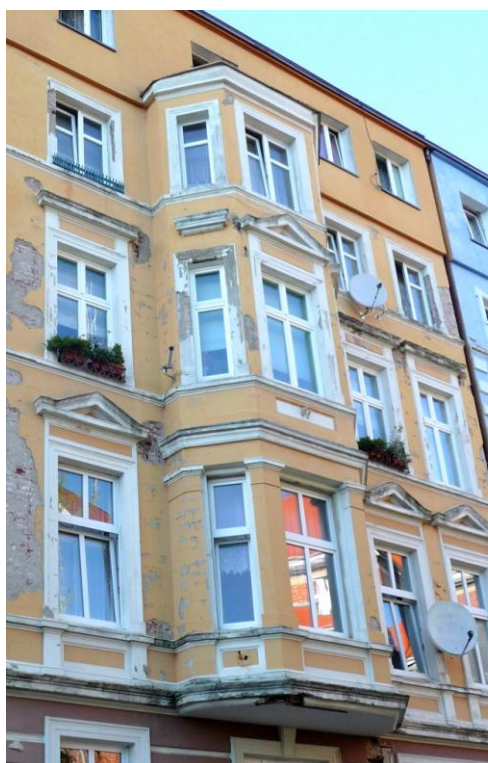
Wykus w elewacji frontowej

Kondygnacje wykusza przeprute oknem dwudzielnym i parą wąskich okien jednodzielnymi - w skosach. Kondygnacje rozdzielone pasem ściany z dekoracją płycinową, ujętym w gzymsy. Między oknami dolnej kondygnacji - pilastry; w środkowej kondygnacji - okna w profilowanych opaskach, zwieńczone trójkątnym szczytem, boczne - odcinkami gzymsu. W górnej kondygnacji wykusza profilowany gzyms i okna opaskach.
