KARTA ADRESOWA ZABYTKU NIERUCHOMEGO

KOŁOBRZEG

**BUDYNEK KOSZAROWY-MAGAZYN,
OB. BUDYNEK USŁUGOWY**

ul. Kujawska 6
78-100 Kołobrzeg
dz. nr 11/46 obr. 18

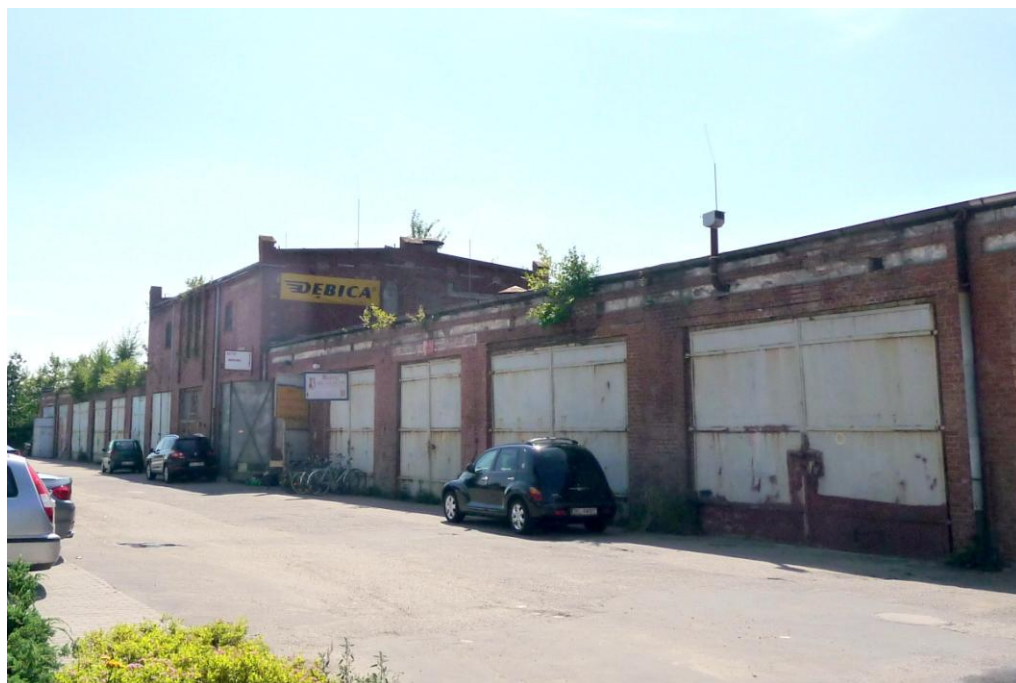
Widok budynku od północy

Stan techniczny średni: niedbałe przemurowania w partii środkowej fasady korpusu, niewielkie ubytki cegły, złuszczenia tynku w detalach tynkowanych, zamurwane pierwotne okna korpusu. Do zachowania: bryła, kompozycja i wystrój elewacji, kształt i podziały otworów okiennych. Remonty należy uzgadniać z Konserwatorem Zabytków.

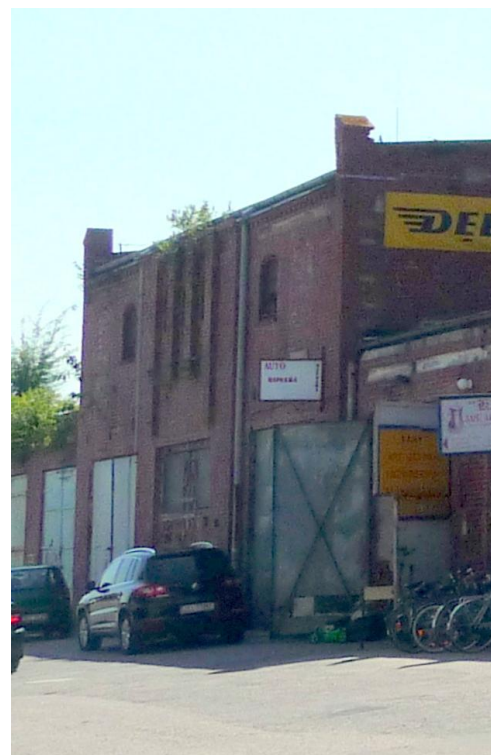
Część środkowa budynku,
widok od północy

Fasada korpusu trójdzielna: z pozornym ryzalitem pośrodku; pierwotnie w przyziemiu przepruta trójgiem prostokątnych wrót, ob. wrota środkowe zamurwane, w ich miejscu - dwa kwadratowe okna; na piętrze ryzalitu 4 podwieszane lizeny, między nimi trzy okna zamknięte łukiem odcinkowym; na piętrze po bokach ryzalitu - okna pojedyncze niskie okna i ślady zamurowanych wyższych otworów - wszystkie zamknięte łukiem odcinkowym. W zwieńczeniu ściany gzyms kostkowy. Ściana skrzydeł przeprute rzędami prostokątnych wrót, w zwieńczeniu dwa pasy wgłębne, tynkowanego fryzu.
