KARTA ADRESOWA ZABYTKU NIERUCHOMEGO

BUDYNEK MIESZKALNY

Lata 20/30-te XX w.

ul. 6 Dywizji Piechoty 74
78-100 Kołobrzeg
dz. nr 221/1 obr. 17

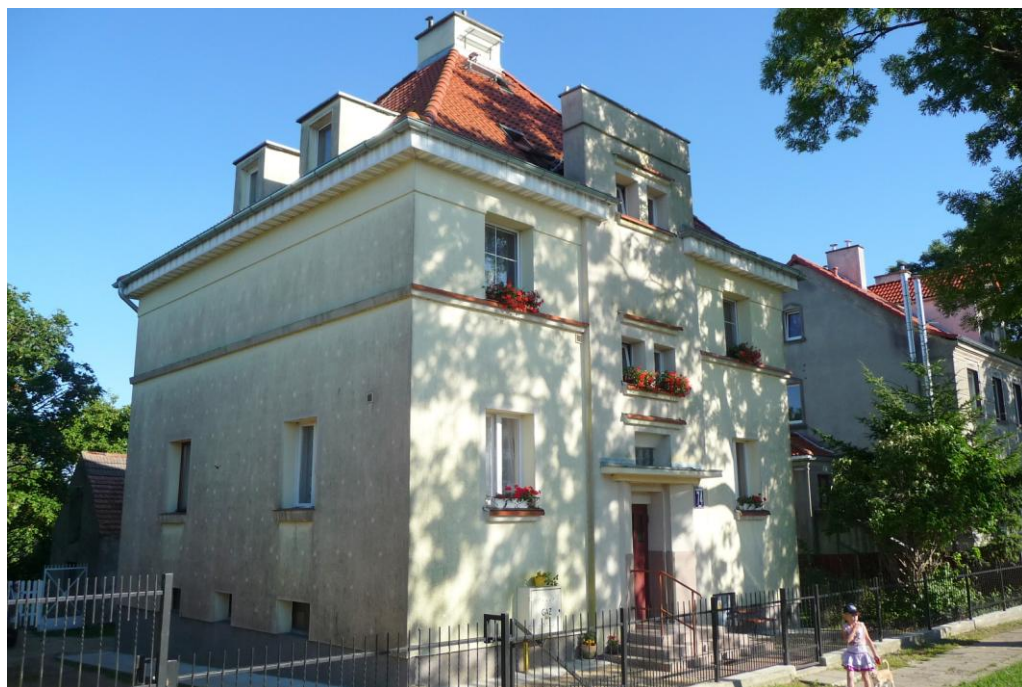
Widok budynku od północnego-zachodu

Budynek wolnostojący, na rzucie kwadratu, podpiwniczony, dwukondygnacyjny nakryty namiotowym dachem zwieńczonym kominem; połacie dachu rozczłonkowane prostokątnymi, płasko nakrytymi lukarnami: po dwie na połaciach bocznych, jedna - w połaci tylnej; w połaci frontowej dwuosiowa facjatka ujęta prostokątnym murem kotarowym. Okap dachu wysunięty, gzyms okapowy osłonięty sidingiem (?).

Budynek o średnich walorach zabytkowych. Do zachowania bryła, podziały i wystrój elewacji, rozmieszczenie, kształt i podziały okien. Remonty w uzgodnieniu z Konserwatorem Zabytków. Stan techniczny budynku - bardzo dobry, po remoncie. Stolarka okienna wymieniona z zachowaniem kształtu otworów okiennych.

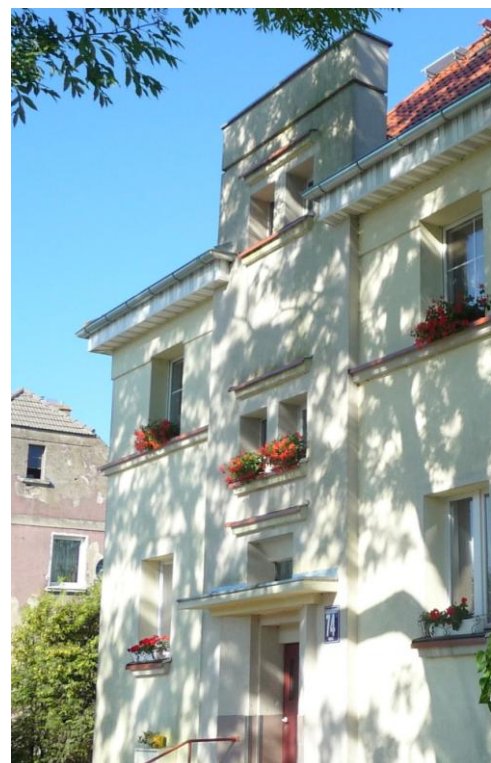
Elewacja północno-zachodnia

Fasada trójosiowa symetryczna, z płytkim, trójkondygnacyjnym ryzalitem klatki schodowej - na osi. W przyziemiu ryzalitu - drzwi osłonięte okapem, nad którym - prostokątny świetlik; na piętrach - prostokątne biforia; nad otworami - odcinki gzymsu. Pozostałe ściany ujęte gzymsem parapetowym okien górnej kondygnacji fasady. W przyziemiu elewacji bocznych - po dwie osie okienne.
