<p>GEZ</p>	<p>KARTA ADRESOWA ZABYTKU NIERUCHOMEGO</p>		<p>3. Miejscowość</p> <p>KOŁOBRZEG</p>
<p>1. Nazwa</p> <p>WILLA, OB. BUDYNEK MIESZKALNY</p>	<p>2. Czas powstania</p> <p>Lata 30-te XX w.</p>	<p>8. Fotografia z opisem wskazującym orientację albo mapa z zaznaczonym stanowiskiem archeologicznym</p>

<p>4. Adres</p> <p>ul. Wiosenna 10 78-100 Kołobrzeg dz. nr 209 obr. 2</p>		<p>5. Przynależność administracyjna</p> <p>województwo zachodniopomorskie powiat kołobrzeski gmina Miasto Kołobrzeg</p>	
<p>6. Formy ochrony</p> <p>Uchwała Nr VIII/105/11 Rady Miasta Kołobrzeg z dnia 28 czerwca 2011 r. w sprawie uchwalenia miejscowego planu zagospodarowania przestrzennego "Nr 8 - Uzdrawisko Zachód"</p>		<p>7. Opracowanie karty (autor, data i podpis)</p> <p>Jakub Danielski, 04.08.2015 r.</p> <p><i>Jakub Danielski</i></p> <p>Aktualizacja: 2023 r.</p> <p>PREZYDENT MIASTA KOŁOBRZEG</p> <p><i>Anna Maczkowska</i></p>

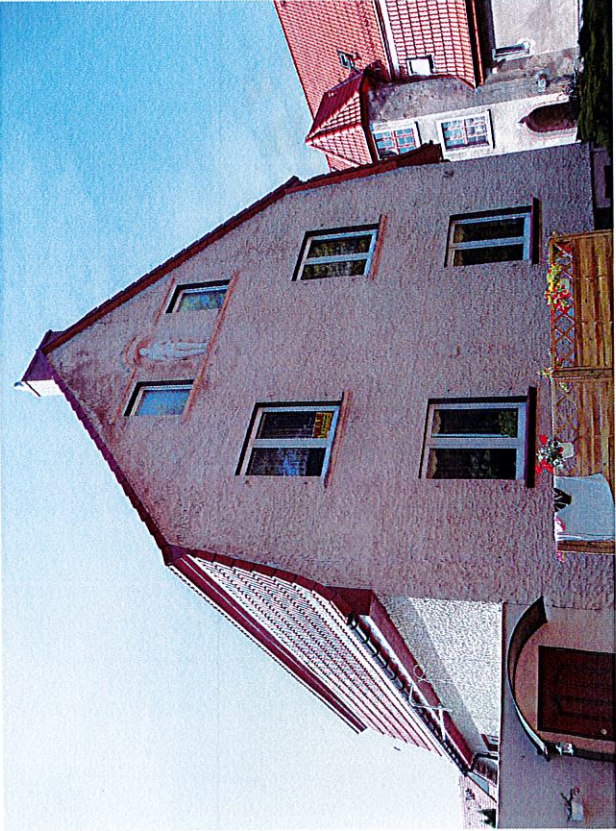
<p>Widok budynku od północnego-wschodu</p>

Budynek wolnostojący, jednokondygnacyjny, z użytkowym poddaszem, nakryty mansardowym dachem. Wzniesiony na rzucie prostokąta z poligonalnym trójkondygnacyjnym ryzalitem na osi fasady, nakrytym wielobocznym stromym dachem. Ściany murowane, tynkowane, dachy kryte blachodachówką. W przyziemiu ryzalitu arkadowy otwór drzwi, wyżej - dwie kondygnacje dużych prostokątnych okien o drobnych podziałach. W ścianie fasady wąskie okienka po bokach ryzalitu. Elewacje boczne dwuosiove. W szczycie dwa prostokątne okna ujmują arkadową wnękę z figurą wędrowca (?).

Budynek w dobrym stanie technicznym i średnim estetycznym: zabrudzone tynki, wymiana stolarki okiennej w elewacjach bocznych bez zachowania pierwotnych podziałów, wymienione pokrycie dachu. Do zachowania: bryła budynku, układ i dekoracja elewacji, kształt okien. Remonty w uzgodnieniu z Konserwatorem Zabytków.

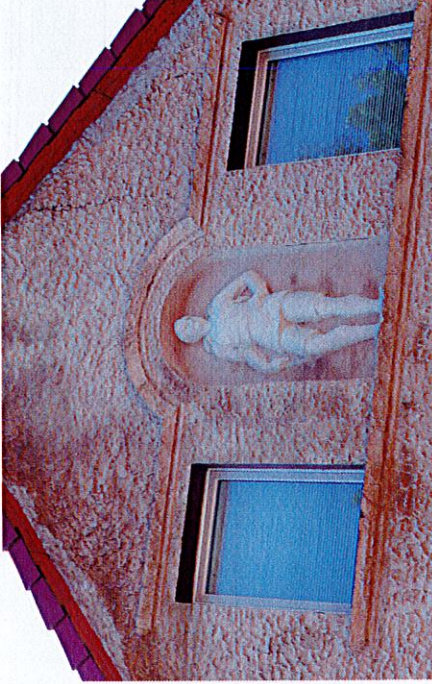
Figura w szczytce budynku
