| <b>G E Z</b> | <b>KARTA ADRESOWA ZABYTKU</b> | | 3. Miejscowość<br><br><b>K O Ł O B R Z E G</b> |
| 1. Nazwa<br><b>DOM MIESZKALNY</b> | | 2. Czas powstania<br><b>I. 20. XX w.</b> | 4. Adres (ulica, nr posesji)<br><b>Kołobrzeg</b><br><b>ul. Prózna 13-14</b><br><b>p-ta 78-100</b><br><b>nr dz. 305, 306, obr.2</b> |

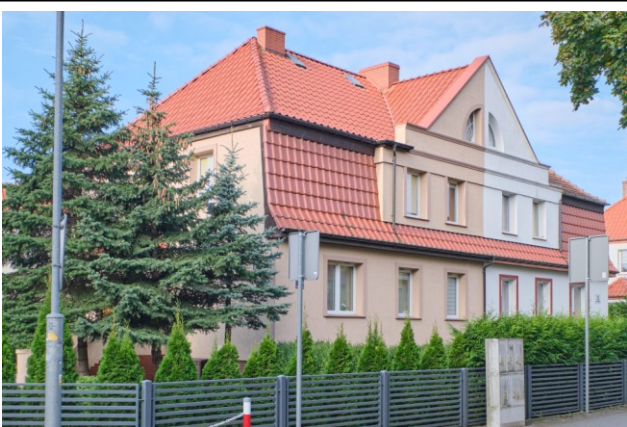
| 7. Fotografia z opisem wskazującym orientację albo mapa z zaznaczonym stanowiskiem archeologicznym<br><br><div data-bbox="118 419 743 847"> </div> <div data-bbox="112 845 618 876"> Widok ogólny bryły od strony północno-zachodniej </div> <div data-bbox="833 419 1458 847"> </div> <div data-bbox="826 845 1339 876"> Widok ogólny bryły od strony północno-wschodniej </div> <div data-bbox="118 930 743 1367"> </div> <div data-bbox="112 1364 517 1394"> Widok na elewacje frontową, wschodnią </div> <div data-bbox="833 930 1458 1367"> </div> <div data-bbox="826 1356 1344 1385"> Okno powiekowe dachu elewacji bocznej, północnej </div> | | | 5. Przynależność administracyjna<br><br>województwo <b><u>zachodniopomorskie</u></b><br><br>powiat <b><u>kołobrzeski</u></b><br><br>gmina <b><u>Miasto Kołobrzeg</u></b> |
