KARTA ADRESOWA ZABYTKU

K O Ł O B R Z E G

**KOŚCIÓŁ EWANG. DIAKONIS I KOŚCIÓŁ GARNIZONOWY
OB. KOŚCIÓŁ PW. NIEPOKALNEGO POCZĘCIA NMP**

1832 r.
(neogotyck)

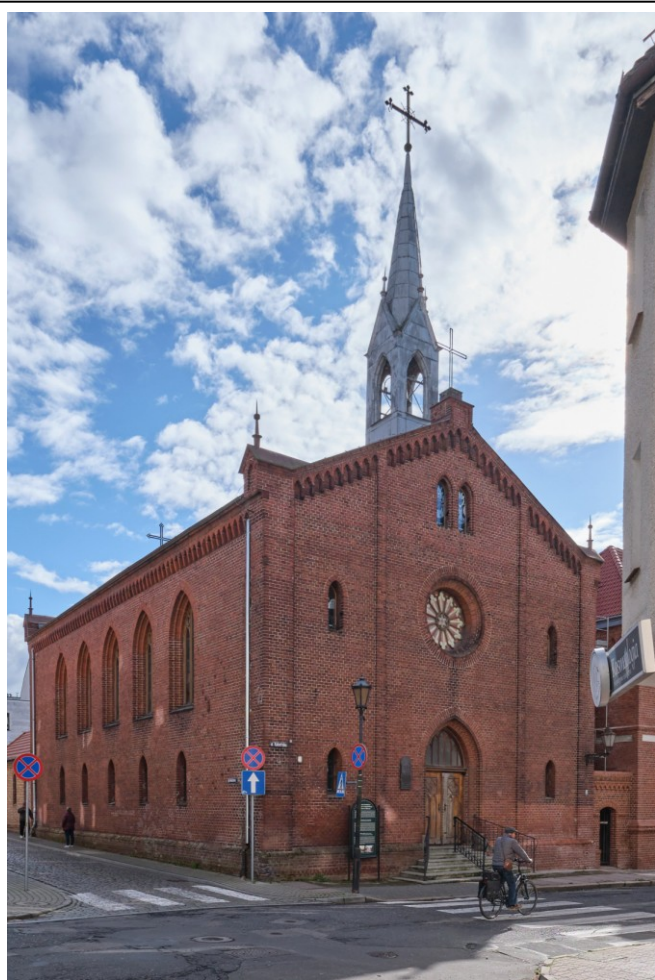
Widok ogólny bryły od północnego zachodu

Kościół wymurowany jest z cegły na planie prostokąta, z węższym prezbiterium zamkniętym trójbocznie i flankowanym, kwadratowymi w rzucie, aneksami bocznymi; w zachodniej części wydzielona kruchta. Bryła prosta, zwarta, zamknięta jest trójkątnymi szczytami i przekryta spłaszczonym dachem dwuspadowym z sygnaturką, a niższe prezbiterium osobnym zadaniem wielopłaciowym. Elewacje o ceglanych licu z dekoracją z kształtki ceramicznej, zwieńczone są arkadkowym fryzem podokapowym. Ściany boczne sześciosiowe, z ostrołukowymi oknami w dwurzędowym układzie (górne większe o uskokowych ościeżach). Fasada dzielona trzema wąskimi lizenami w układzie lombardzkim. Oś środkowa podkreślona jest ostrołukowym portalem i centralną rozetą. Wnętrze obiega drewniana empora wsparta na filarach z balustradą zdobioną motywem trójlistnych arkad. Przestrzeń nawy wieńczy dekoracyjny strop, dwuspadowy w przekroju, z widocznymi wiązarami więźby wieszarowej, opracowanymi snycersko (powtarzają motyw wiszącej szyszki).

- wszelkie prace budowlano-konserwatorskie winny być uzgadniane z MKZ w Kołobrzegu. **Obowiązuje ochrona prawna w zakresie pełnego zachowania:** /ukształtowania bryły (w tym gabaryty wysokościowe, proporcje wysokości ścian i dachu, forma dachu)/ konstrukcji i materiału budowlanego/ ukształtowania elewacji, w tym rozmieszczenia i formy otworów okiennych, drzwiowych oraz detalu architektonicznego/ stolarki okiennej i drzwiowej, przy wymianie wymagane jest odtworzenie poprzedniej formy i zastosowanie pierwotnego rodzaju materiału/ zasadniczego układu oraz wystroju wnętrza/ bezpośredniego otoczenia obiektu zabytkowego

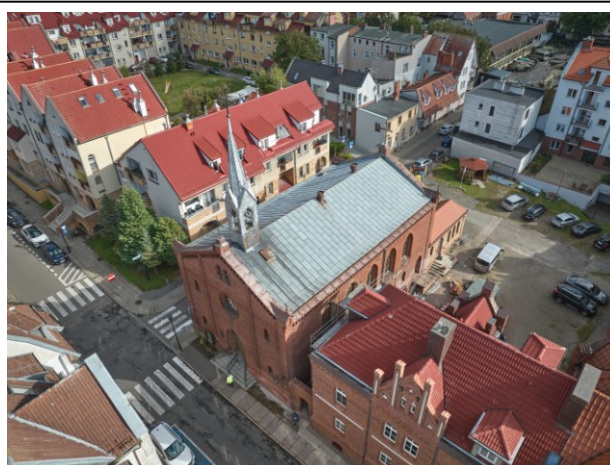
Widok ogólny z lotu ptaka od południowego zachodu

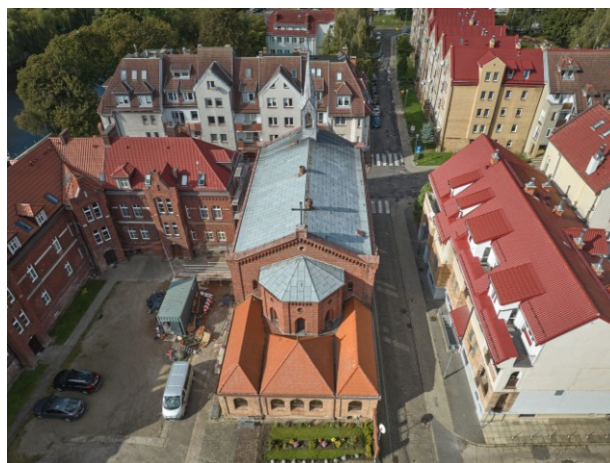
Widok ogólny z lotu ptaka od strony wschodniej

Ogólny stan zachowania – dobry; część wschodnia bryły zabudowana współczesnymi aneksami; kościół pod stałą opieką właścicielską;
