KARTA ADRESOWA ZABYTKU

K O Ł O B R Z E G

**PENSJONAT
OB. SANATORIUM („SŁONECZKO”)**

Kołobrzeg
ul. Josepha Conrada Korzeniowskiego 8
p-ta 78-100
nr dz. 95, obr. 4

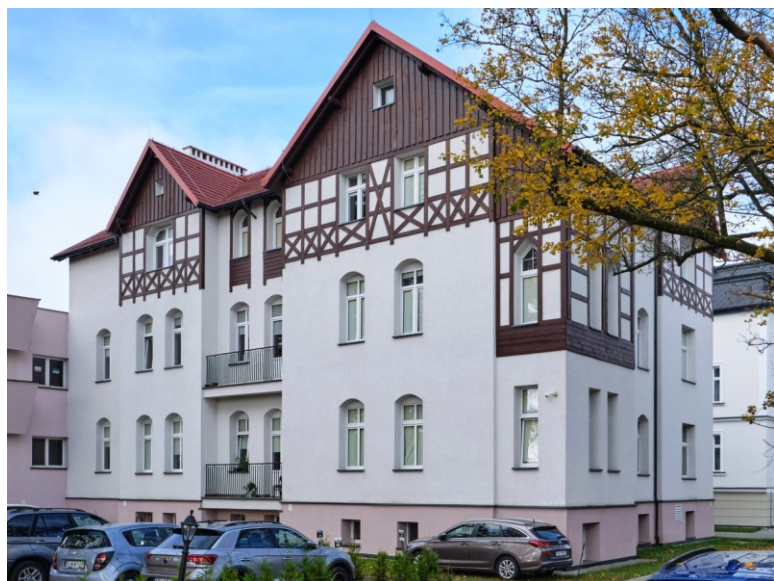
Widok ogólny od płd.-wschodu

Budynek o nieregularnej bryle, założony na planie zbliżonym do leżącej litery „C”, zryzalitowany, z przyległym od zachodu nowym obiektem, trzykondygnacyjny, podpiwniczony (na wysokim cokole), nakryty dachami dwuspadowymi z wystawami. Ściany murowane, tynkowane (po termomodernizacji), z ryglową pseudostylizacją. Elewacje o regularnych podziałach osiowych, segmentowe, bez detalu architektonicznego. Elewacja wschodnia (frontowa) 5-osiowa, opięta od południa ryzalitem z werandą, od północy ryzalitem pozornym, zwieńczona deskową stylizacją pseudoryglową. Elewacja południowa 7-osiowa, z dwoma ryzalitami (z deskowymi szczytami) oraz układem balkonów pośrodku. Elewacja północna 2/5-osiowa, częściowo przesłonięta przyległymi przybudówkami. Stolarka okienna współczesna, osadzona w pierwotnych otworach, częściowo odwzorowujące dawne podziały.

Stan zachowania – bardzo dobry; budynek po remoncie (modernizacji).

- ochronie podlega bryła obiektu, kompozycja i wystrój elewacji, wykrój i forma otworów okiennych i drzwiowych, a w przypadku konieczności wymiany stolarki nakaz odtworzenia; zgodnie z zapisami mpzp 2008 r.
- wszelkie prace remontowo-konserwatorskie winny być uzgodnione z Miejskim Konserwatorem Zabytków

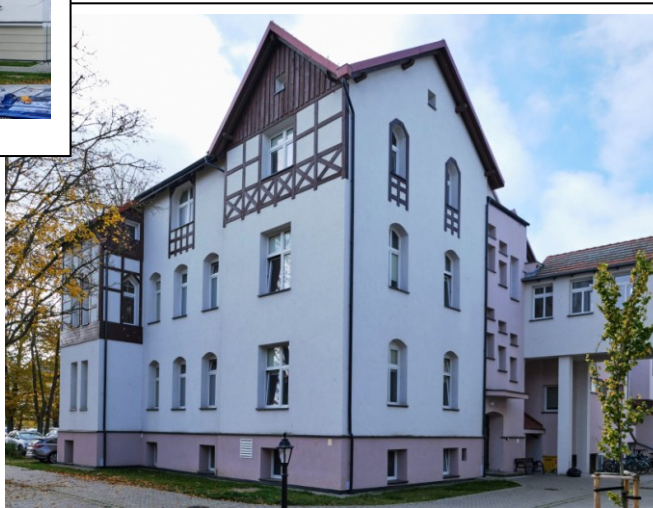
Widok ogólny od półn.-wschodu
