KARTA ADRESOWA ZABYTKU NIERUCHOMEGO

KOŁOBRZEG

1. Nazwa
**OŚRODEK LECZNICZY, OB. OŚRODEK
SANATORYJNY**

ul. Koszalińska 70-72 (Podczele)
78-100 Kołobrzeg
dz. nr 6/16 obr. 8

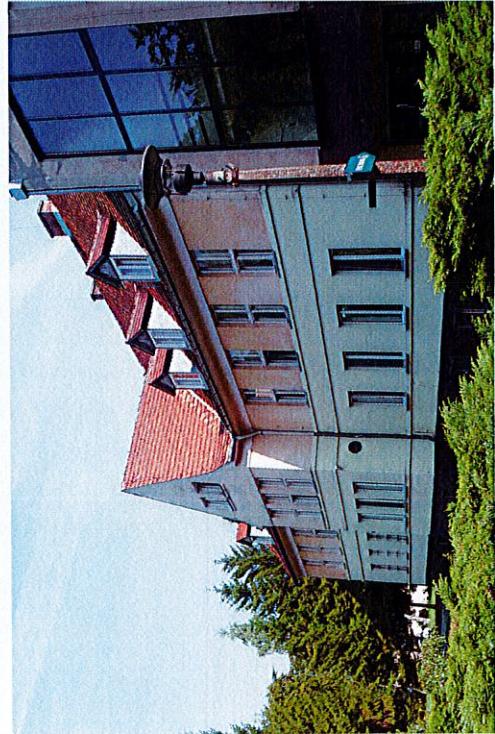
— Budynek główny, widok od północy

Budynek główny - pld., na osi wsch. - zach., wysoko podpiwniczony, trójkondygnacyjny z użytkowym poddaszem, nakryty dachem czterośpadowym z rzędami falistymi pod wspólnym dachem pulpitowym; połacie boczne rozczłonkowane nad narożnymi ryzalitami. Kondygnacje elewacji frontowej dzielone gzymsem; w elewacji szczytowej zach. - pozostały wyższy ryzalit akcentowany lizenami, z trójkątnym szczytem, w górnjej partii ujęty w spływowy wolutowe. Parterowe łączniki spinają budynek główny z prostopadłymi skrzydłami: wydłużonym zach. i krótkim wsch., skierowanym na pld.

Stan techniczny dobry, estetyczny średni. Zagospodarowanie terenu - stan dobry. Budynki po częściowym remoncie obejmującym elewacje frontowe zespołu pld.: termomodernizacja, wymiana tynków i zmiana kolorystyki, wymiana części pokryć dachowych i stolarki na PCV. W elewacji tylnej budynku głównego liczne złuszczenia tynków i ślady zawiłgocenia murów w części zach. W budynku pn. częściowo zachowana pierwotna stolarka okienna. Do zachowania: kompozycja zespołu budowanego i jego otoczenia, bryły budynków, podziały i wystrój ich elewacji; wskazane przywrócenie pierwotnych podziałów otworów okiennych. Remonty należy uzgodniać z Konserwatorzem Zabytków.

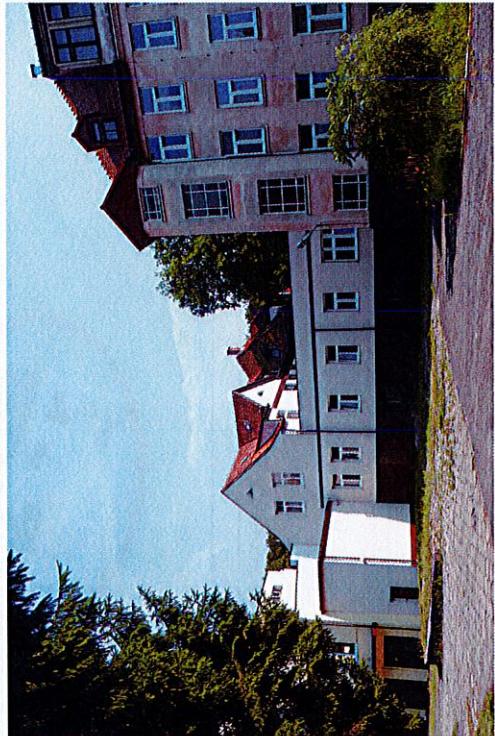
Budynek północny, widok od północy

Budynek pn. od zach. przylega do współczesnego pawilonu. Na rzucie prostokąta z prostokątnym, trójskim szczytem - w elewacji ptn., dwukondygnacyjny, nakryty naczółkowym dachem z rzędami lukarn na potacjach. Ściany dzielone gzymsem parapetowymi okien i gzymsem kordonowymi. W górnej kondygnacji zachowane oryginalne okna: czterośpadowe, z krzyżem właściwym dzielącym światło okna na równe kwatery oraz trójdzielnego skrzynkowego okna w szczycie wsch. budynku. Budynek łącznikowy między częściami pn. i pld.: dwukondygnacyjny z użytkowym poddaszem, nakryty dwuspadowym dachem z rzędami lukarn na obu potacjach. W elewacji wsch. gzymsem parapetowy okien piętra.

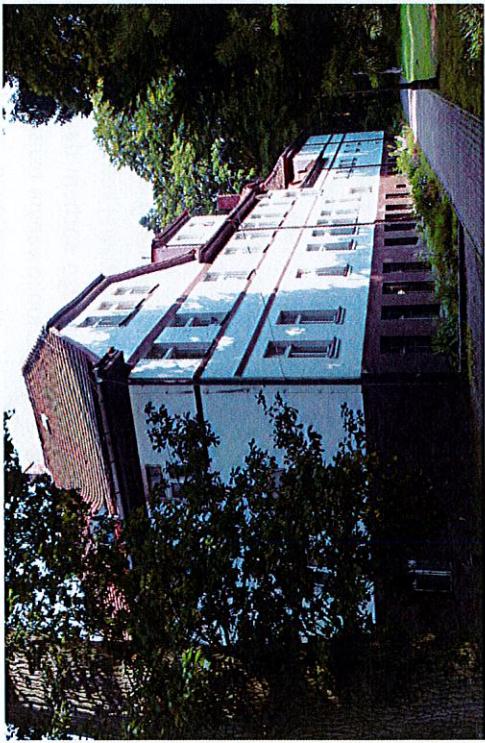
Skrzydło wschodnie, widok od północy

Skrzydło wsch. złożone z budynku nakrytego dachem dwuspadowym połączonym z dwuspadowym z trójskim dachem skrzydła lukarn. Kondygnacje rozdzielone gzymsem.

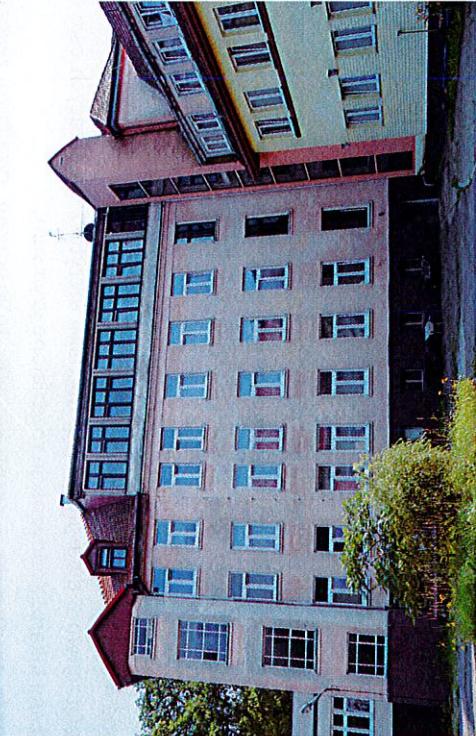
Skrzydło zachodnie, widok od zachodu

Skrzydło zach. podpiwniczone, łączy trzy segmenty dwukondygnacyjne i parterowy. Dachy od pn.: naczółkowy, czterośpadowy z parą falistymi, dach dwuspadowy z oknem powiekowym od frontu i dach czterośpadowy. W elewacji frontowej kondygnacje rozdzielone międzykondygnacyjnym pasem ściany ujętym w gzymsy.
