KARTA ADRESOWA ZABYTKU NIERUCHOMEGO

K O Ł O B R Z E G

KAMIENICA, OB. BUDYNEK MIESZKALNY

ul. Pomorska 2
78-100 Kołobrzeg
dz. nr 115/1 obr. 12

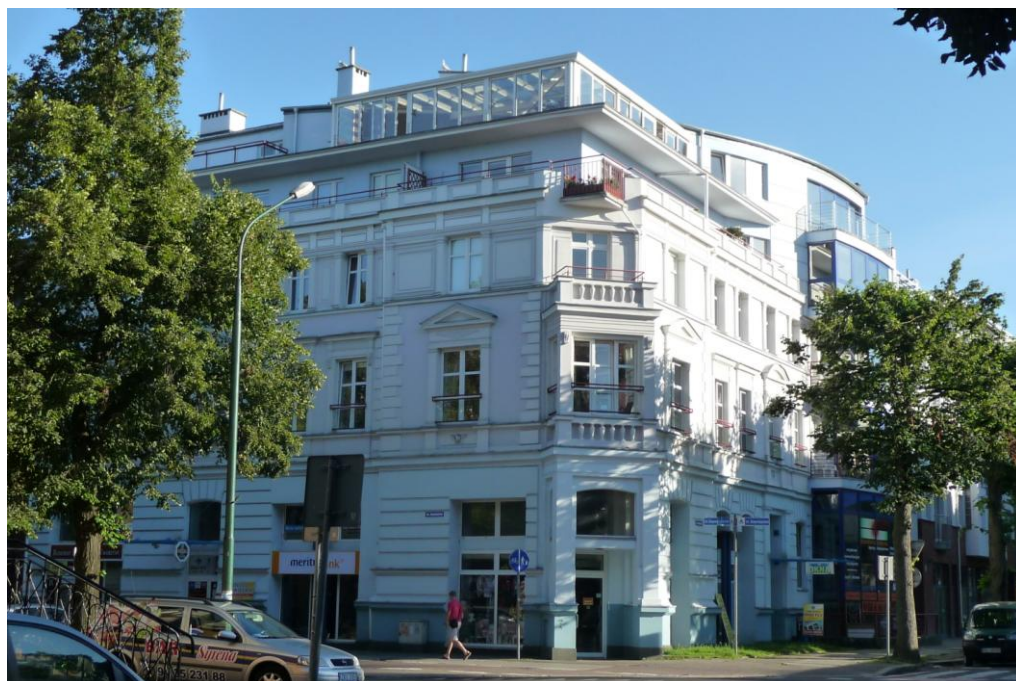
Widok budynku od północy

Budynek narożny w ciągu zabudowy, wzniesiony na rzucie litery L, z dwiema nadbudowanymi kondygnacjami na pierwotnej kamienicy. Pierwotny budynek trójkondygnacyjny, podpiwniczony, ze ściętym frontowym narożem z ryzalitem mieszczącym ganek - w przyziemiu, loggię i balkon z tralkową balustradą - w trzeciej kondygnacji. Po bokach naroża - jednoosiowe ryzality o boniowanych narożach na 1 piętrze. Ściany murowane, tynkowane, detal wypracowany w tynku. Cokół gładki, zwieńczony gzymsem, parter poziomo boniowany, zwieńczony gzymsem. Okna 1 piętra wsparte na gzymsie parapetowym - w opaskach z naczółkami: trójkątnymi, segmentowymi i w formie prostego nadproża. Okna 2 piętra ujęte pilastrami dźwigającymi gzyms; między nimi - prostokątne płyciny. Nad gzymsem szeroki fryz z dekoracją płycinową i lekko wyładowany gzyms koronujący, na którym płycinowa balustrada galerii otaczającej nadbudowaną kondygnację.

Budynek w bardzo dobrym technicznym i estetycznym, termomodernizacja, wymiana tynków, zmiana kolorystyki, stolarka okien wymieniona na PCV. Współczesna nadbudowa nowatorsko dopasowana do istniejącej struktury. Do zachowania: bryła budynku, kompozycja, podziały i dekoracje elewacji, kształt i układ otworów okiennych. Remonty pod nadzorem konserwatorskim.

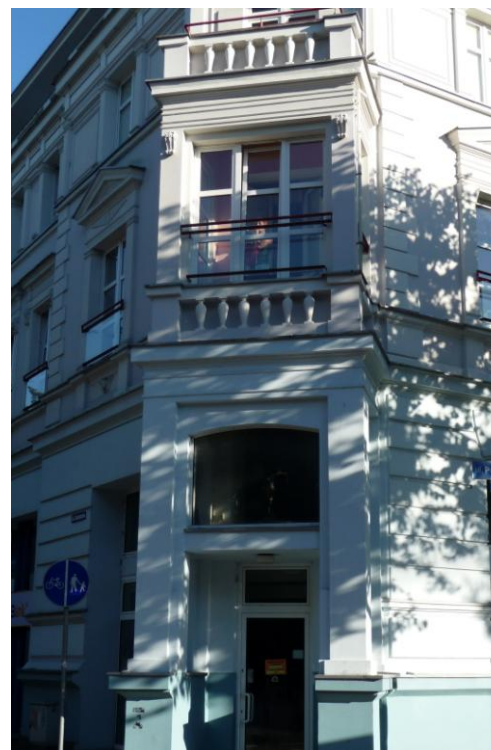
Narożne wejście do budynku
od północno-zachodu
