# KARTA ADRESOWA ZABYTKU NIERUCHOMEGO

# KOŁOBRZEG

**KAMIENICA, OB. BUDYNEK MIESZKALNY**

ul. Strzelecka 2  
78-100 Kołobrzeg  
dz. nr 58/16 obr. 12

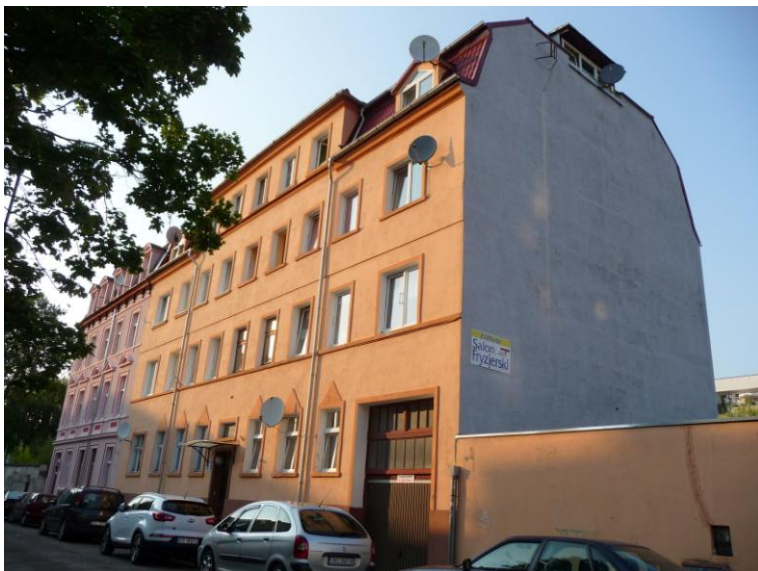
Widok budynku od południa

Budynek w układzie kalenicowym, od płn. - zach. przylega do innego budynku, od pód. - wsch. - do parterowego. Wzniesiony na rzucie prostokąta, podpiwniczony, trójkondygnacyjny, nakryty mansardowym dachem z naczółkowa górna połacią, z wydłużonymi facjatami na krytych trójspadowo i w połaci frontowej - z parą lukarn pod daszkami dwuspadowymi. Ściany murowane, tynkowane, detal wypracowany w tynku, dach kryty blachodachówką.

Fasada 9 - osiowa, w osi płn. prostokątna brama wjazdowa, w osi pód. trójdzielne okno; pozostałe okna prostokątne, dwudzielne, w taśmowych opaskach; nad oknami parteru - trójkątne szczytiki; nad prostokątnymi drzwiami - prostokątne nadświetle. Cokół akcentowany odmienną barwą; parter zwieńczony gzymsem, profilowany gzymś koronujący.

Budynek w dobrym stanie technicznym i estetycznym, po remoncie: termomodernizacja, wymiana pokrycia dachu, tynków, zmiana kolorystyki ścian, części stolarki okiennej na PCV z zachowaniem pierwotnych podziałów, część - ze zmianą podziałów. Do zachowania: bryła budynku, układ i dekoracje elewacji, kształt i podziały okien. Remonty w uzgodnieniu z Konserwatorem Zabytków.

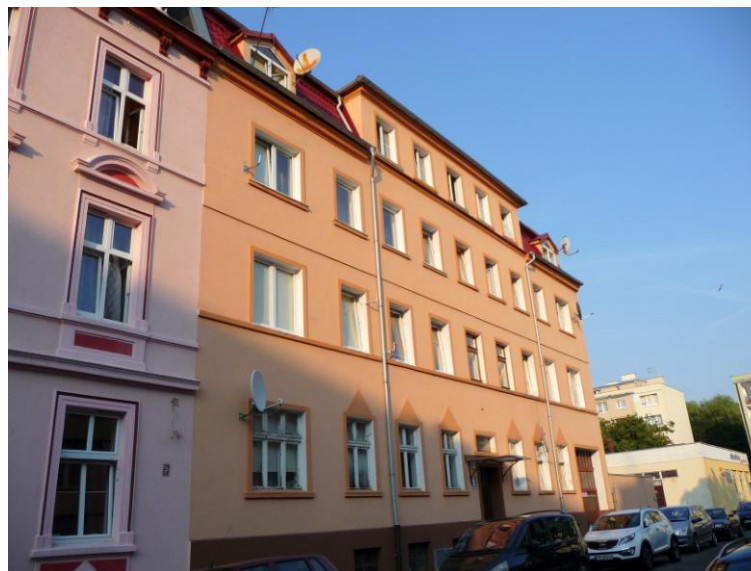
Widok budynku od południowego-zachodu
