KARTA ADRESOWA ZABYTKU NIERUCHOMEGO

KOŁOBRZEG

KAMIENICA, OB. BUDYNEK MIESZKALNY

ul. Żurawia 19
78-100 Kołobrzeg
dz. nr 163/2 obr. 11

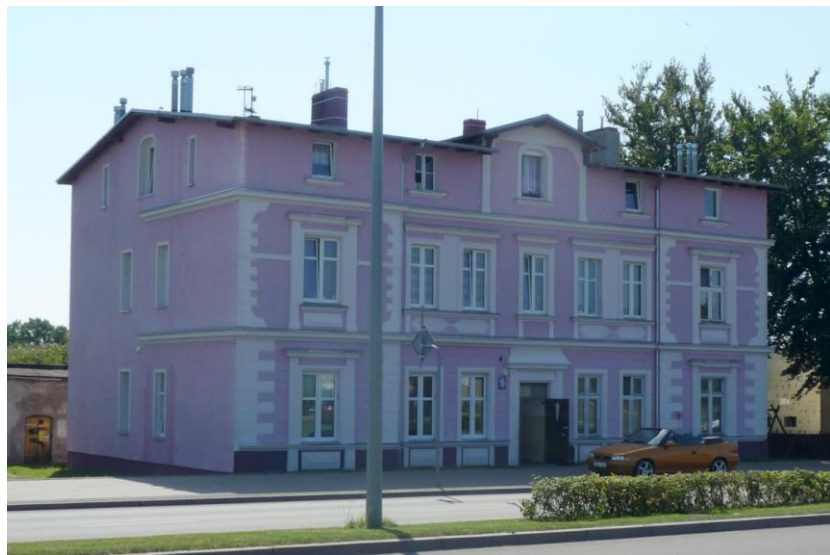
Widok budynku od północnego-zachodu

Budynek wolnostojący, na rzucie prostokąta, dwukondygnacyjny z kondygnacją mieszkalnego poddasza, nakryty płytkim dwuspadowym dachem rozczłonkowanym daszkiem dwuspadowym na osi połaci frontowej i pulpitowym - na osi elewacji tylnej. W trzeciej kondygnacji na osi fasady - ściana lekko wzniesiona nad poziom gzymsu, zamknięte trójkątnie. Ściany murowane, tynkowane, parter fasady boniowany, detal architektoniczny wypracowany w tynku, skonstrastowany kolorystycznie ze ścianą.

Międzykondygnacyjne podziały gzymsowe obejmują fasadę i połowę elewacji szczytowych. Skrajne osie siedmioosiowej fasady płytko pozornie ryzalitowane; naroża ujęte boniowaniem. W przyziemiu osi fasady prostokątne drzwi w profilowanej opasce, ujęte parą kanelowanych pilastrów; nadproże proste ze sznurem perełek; w zwieńczeniu - wyładowany, murowany okap podcięty profilowanym gzymsem. W zwieńczeniu osi środkowej prostokątne okno we wnęcie zamkniętej łukiem odcinkowym; krawędzie osi ujęte w lizeny zwieńczone trójkątnym szczykiem. Okna prostokątne w profilowanych opaskach; w korpusie zestawione parami, rozdzielone lizeną, na wspólnym gzymsie parapetowym, ze wspólnym gzymsem wieńczącym, dołem sześcioboczne płyciny podokienne. Okno środkowej osi - pojedyncze. Okna w obu kondygnacjach ryzalitu - pojedyncze, ujęte w pary lizen i gzymsy. Okna poddasza na odcinkach parapetowego gzymsu.

Budynek w dobrym stanie technicznym i estetycznym, po remoncie: wymiana stolarki okiennej na PCV z zachowaniem pierwotnych podziałów - na parterze i piętrze, nowe tynki, zmiana kolorystyki ścian. Do zachowania: bryła budynku, układ i dekoracje elewacji, kształt i istniejące podziały okien. Remonty w uzgodnieniu z Konserwatorem Zabytków.

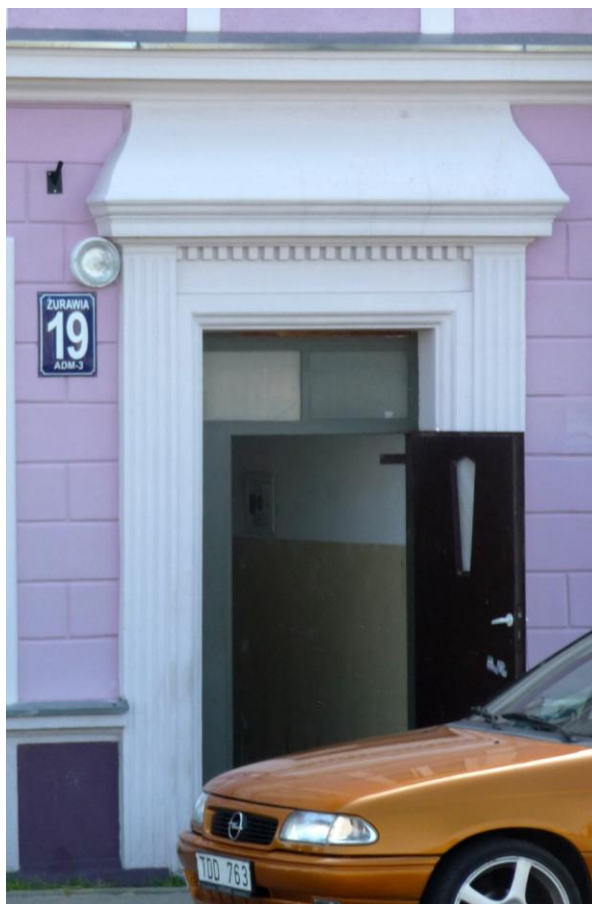
Portal drzwiowy od ul. Żurawiej
