## KARTA ADRESOWA ZABYTKU

**K O Ł O B R Z E G**

**ZESPÓŁ 19 BATERII ARTYLERII STAŁEJ  
ORAZ RELIKTY SZAŃCA KLEISTA (WAŁ KAMIENNY,  
KAZAMATY)**

**1950-1959 (BAS)  
XIX w. (szaniec)**

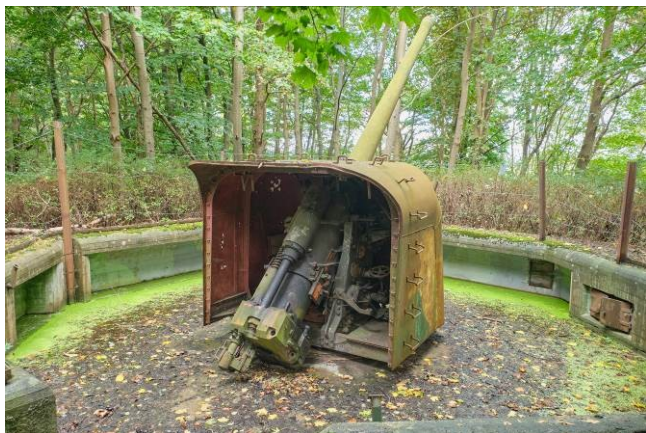
Działo na stanowisku ogniowym schronu bojowego nr. 401

O sile bojowej 19 BAS stanowiły 4 schrony bojowe oddalone od siebie i od linii wodnej o ok. 80 m. Budowle wzniesiono w konstrukcji żelbetowej jako schrony typu ciężkiego (o ścianach i stropach grubości 100-200 cm). Schrony bojowe z otwartymi barbetami obsypane ziemią wyposażono w radzieckie działa B-13 o kalibrze 130 mm. Zachowało się jedynie jedno działo na barbecie schronu 401.

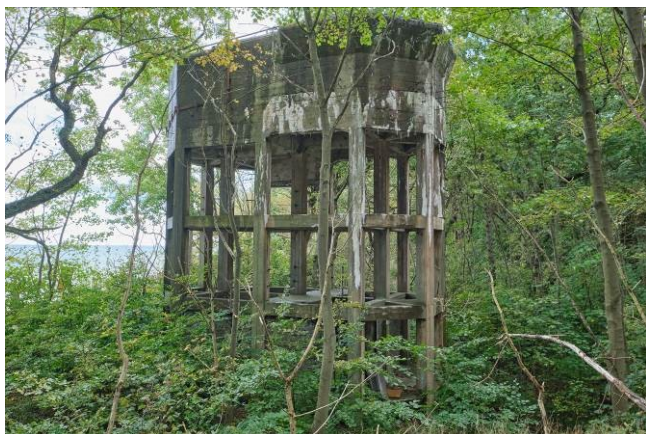
Główny Punkt Kierowania Ogniem

Stanowiska dowodzenia (główne i zapasowe) w formie ażurowych wież zbudowano również w konstrukcji żelbetowej.

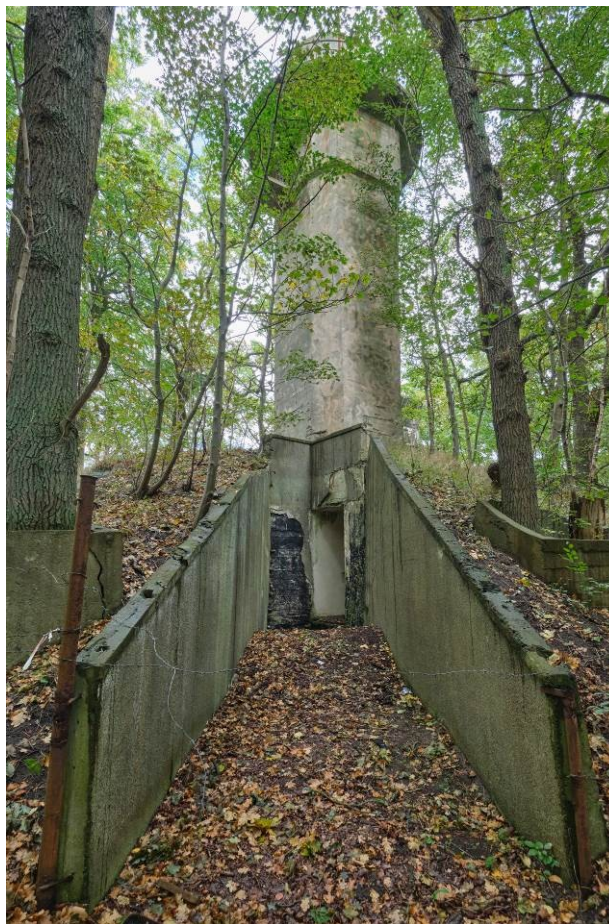
Schron stacji radiolokacyjnej z wieżą

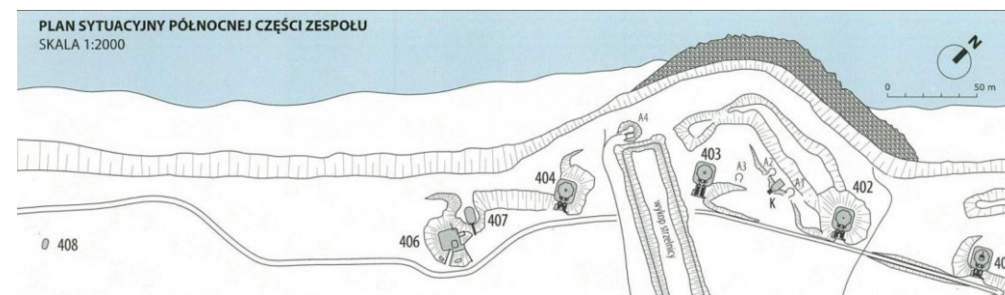
Plan autorstwa mgr inż. arch. Arkadiusza Woźniakowskiego

Ogólny stan zachowania – zachowały się wszystkie pierwotne elementy architektoniczno-budowlane baterii: oba stanowiska dowodzenia (główne i zapasowe), schrony bojowe, koszarowe, magazynowe i techniczne.

Okopy i transeje dla piechoty (pozostałości KRU - Kompanijnego Rejonu Umocnionego) miejscami widoczne w terenie, lecz zniszczone. Zewnętrzny stan zachowania konstrukcji obiektów - dobry. Zachowane elementy wyposażenia schronów bojowych tj. okiennice i drzwi zewnętrzne oraz mechanizmy wind podawczych dla pocisków i ładunków miotających.

Brak dostępu do wnętrz schronów nie pozwala na dokonanie pełnej oceny. Zastoiska wody opadowej na stanowiskach bojowych pozwalają domniemywać zalanie/zawilgocenie podziemnych kondygnacji niektórych obiektów.

- wszelkie prace budowlano-konserwatorskie winny być zgodne z zapisami mpzp i uzgodnione z MKZ w Kołobrzegu
- ochrona w zakresie pełnego zachowania: *architektury obiektów kubaturowych, ukształtowania terenu, elementów układu funkcjonalnego baterii oraz zachowanego wyposażenia.*
