KARTA ADRESOWA ZABYTKU NIERUCHOMEGO

K O Ł O B R Z E G

**KAMIENICA Z OFICYNĄ, OB. BUDYNEK
MIESZKALNY**

ul. Unii Lubelskiej 11
78-100 Kołobrzeg
dz. nr 89 obr. 12

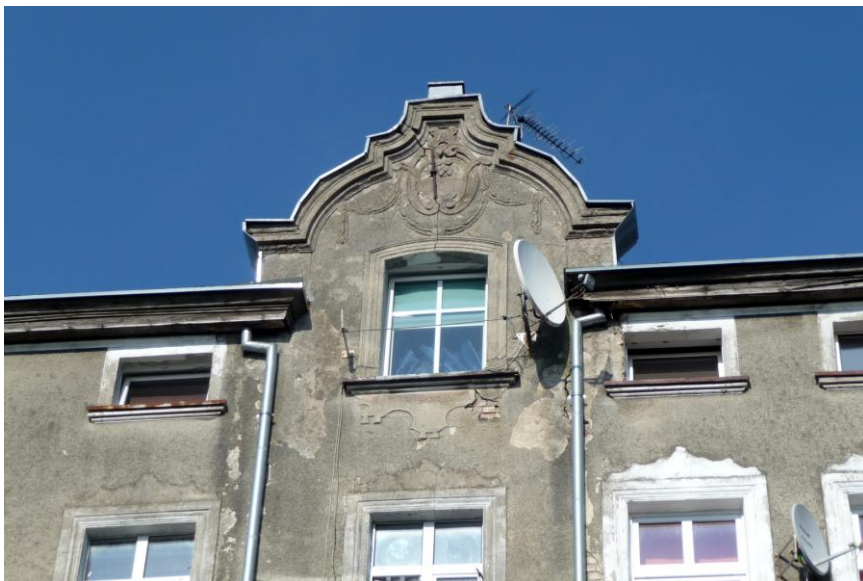
Szczyt facjaty w zachodniej połaci dachu

Budynek w złym stanie technicznym i złym estetycznym: pęknięcia ściany w partii facjaty, ubytki tynków w naroża, w przyziemiu i górnych kondygnacjach, tynki zszarzałe i zabrudzone; stolarka okien wymieniona na PCV z zachowaniem pierwotnych podziałów. Konieczny remont elewacji z zachowaniem jej kompozycji i dekoracji. Do zachowania: bryła budynku, układ i dekoracje elewacji, kształt i podziały okien. Remonty w uzgodnieniu z Konserwatorem Zabytków.

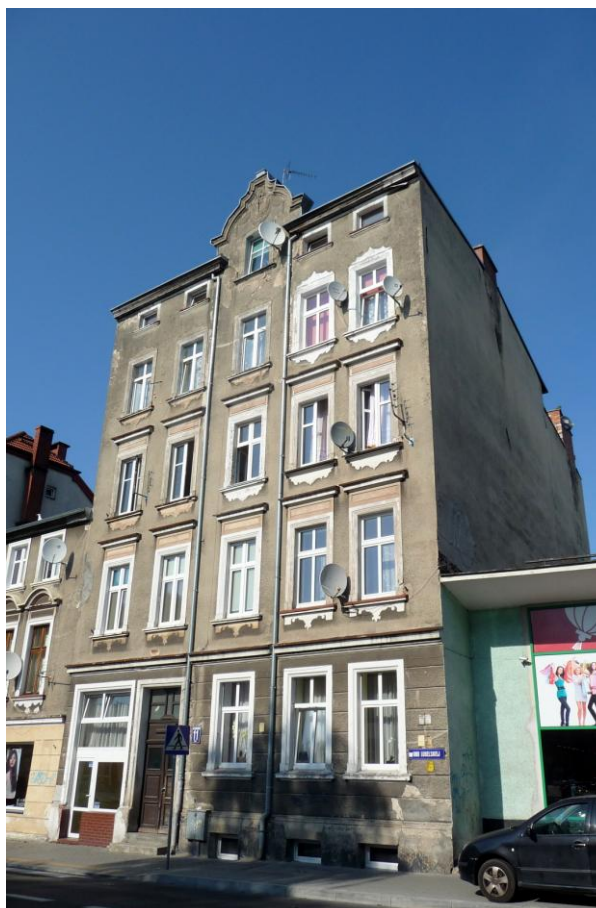
Widok budynku od południowo-zachodu

Wąski wysoki budynek w układzie kalenicowym, w ciągu zabudowy ulicznej pierzei, podpiwniczony, czterokondygnacyjny z niską kondygnacją poddasza, nakryty płytkim, dwuspadowym dachem, z wklęsło - wypukłym szczytem facjaty - na środkowej osi fasady zaakcentowanej rurami spustowymi rynien. Ściany murowane, tynkowane, detal wypracowany w tynku, okna prostokątne w profilowanych opaskach. Fasada pięciosiowa. Cokół z oknami piwnic wyodrębniony uskokiem. Parter poziomo boniowany, w części pfn. - drzwi klatki schodowej i współczesna witryna sklepu z drzwiami. Okna pięter 1 - 3 na odcinkach gzymsu parapetowego z podwieszonym lambrekinem, na 1 i 2 piętrze zwieńczone wąskimi płycinami i odcinkami prostego gzymsu. Okna poddasza - bez dekoracji; okno facjaty w osi środkowej zamknięte łukiem odcinkowym, w profilowanej opasce; pod gzymsem parapetowym - płaski lambrekin; w zwieńczeniu zgeometryzowany motyw roślinny: wieniec z festonami; gzyms wielokrotnie profilowany.
