KARTA ADRESOWA ZABYTKU NIERUCHOMEGO

KOŁOBRZEG

KAMIENICA

ul. Zygmuntowska 6
78-100 Kołobrzeg
dz. nr 20/2 obr. 11

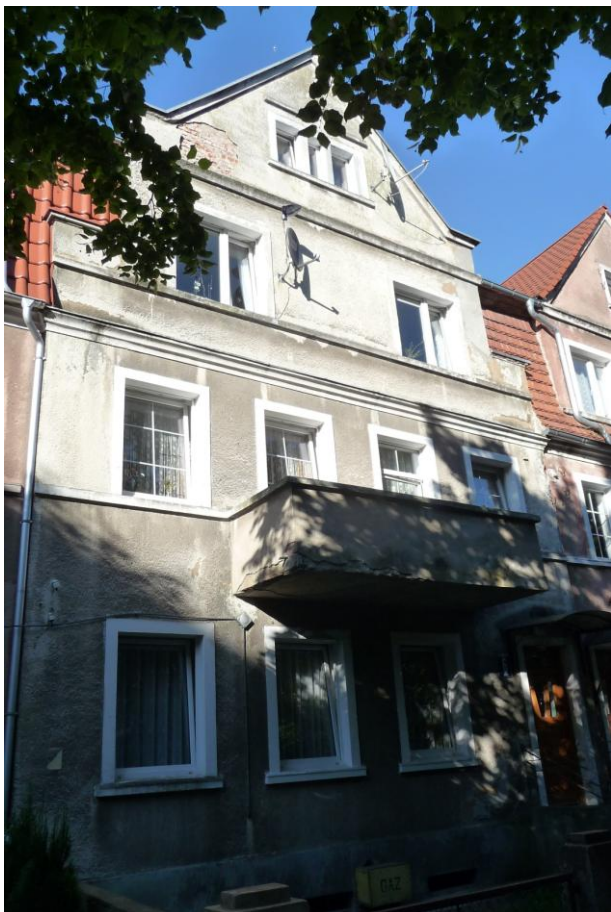
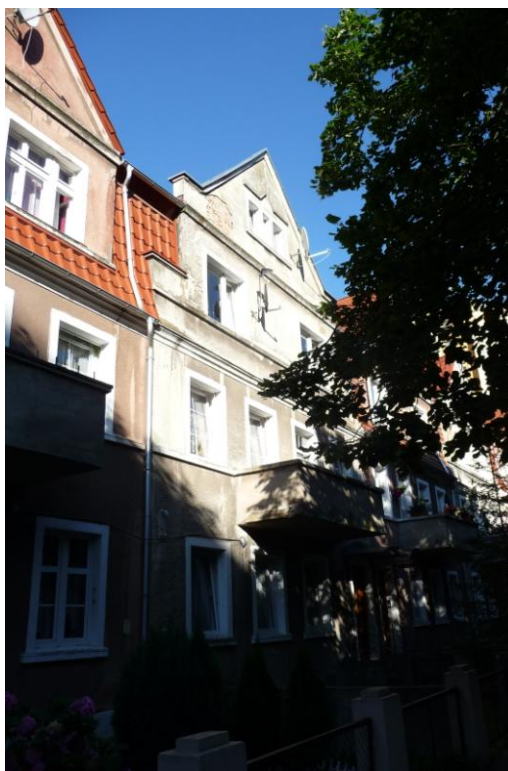
Widok budynku od południowego-zachodu

Widok budynku od
południowego-zachodu

Budynek w ciągu zwartej zabudowy. Wzniesiony na rzucie prostokąta, podpiwniczony dwukondygnacyjny, z prostokątną dwuosiową facjatą na wąskim cokole, zwieńczoną trójkątnym szczytem z uszakami - na frontowej połaci mansardowego dachu. Ściany murowane, tynkowane fakturalnie i gładko, detal wypracowany w tynku gładkim, dach pokryty ceramiczną dachówką. Fasada czterosiowa, z prostokątnymi drzwiami w osi wsch., w 2 - 3 osi piętra prostokątny balkon z pełną murowaną balustradą. Okna prostokątne, w gładkich, taśmowych opaskach; na piętrze ujęte gzymsem parapetowym. W zwieńczeniu ściany profilowany gzyms koronujący, poszczególne człony facjaty rozdzielone gzymсами. W szczycie - prostokątne triforium ujęte odcinkami prostego gzymsu.

Budynek w złym stanie technicznym i estetycznym, po częściowym remoncie: wymiana części pokrycia dachowego - zastąpienie karpiówki ceramiczną falcówką, wymiana części stolarki okiennej na PCV z wtórnym układem podziałów, zmiana kształtu okien facjaty i wymiana stolarki bez zachowania podziałów; znaczne ubytki tynku w partii szczytu facjaty i cokole balkonu oraz odpryski w innych partiach; tynki brudne i poszarzałe. Wymagany remont elewacji. Do zachowania: bryła budynku, układ i dekoracje elewacji, kształt i istniejące podziały okien. Remonty w uzgodnieniu z Konserwatorem Zabytków.
